供用中道路トンネルにおける路面隆起と室内試験結果の関係について

(株)ネクスコ・エンジニアリング東北  
(株)ネクスコ・エンジニアリング東北  
応用地質(株)維持管理事業部  
東日本高速道路(株)東北支社  
東日本高速道路(株)東北支社

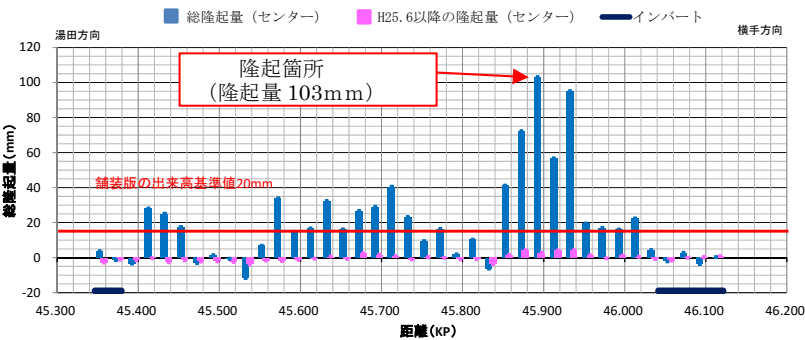
図 2 路面縦断測量結果

最も隆起の大きいトンネルの最大隆起量は 103mm であった。また、路面隆起の最も大きい箇所では、一部、側壁コンクリートの変状も発生しており、円形水路の閉塞も見られた（図 2、写真 1）。

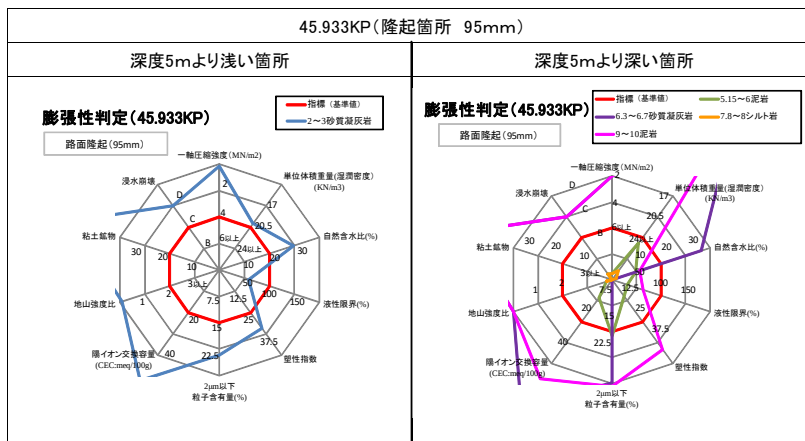
図3 膨張性判定結果(隆起区間 隆起量 95mm)

路面隆起箇所は深度5mより浅い箇所では液性限界を除く全ての試験結果で基準値を超えており、膨張性を示している。また、陽イオン交換量、粘土鉱物含有量は基準値を大きく超えていることが分かる。浸水崩壊度もDで基準値を超えている(図3)。一方、今回深い深度では基準値を超える箇所と超えない箇所があり、路面隆起との関係性は確認できなかった。

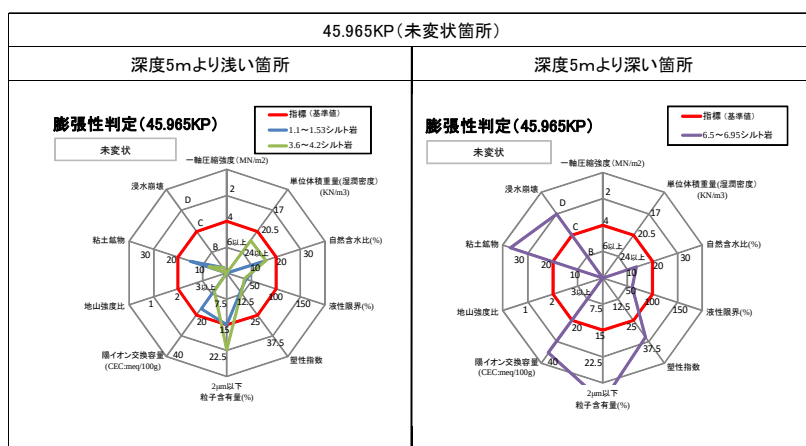
図4 膨張性判定結果(未変状区間)

未変状箇所は深度5mより浅い箇所ではほとんどの試験結果が基準値以下であった。一方、深い深度で基準値を超えるものが多く存在する結果であった(図4)。これは、深い深度で膨張性を示していても、路面に近い浅い深度が健全であると路面隆起が起これにくいことを示していると考えられる。

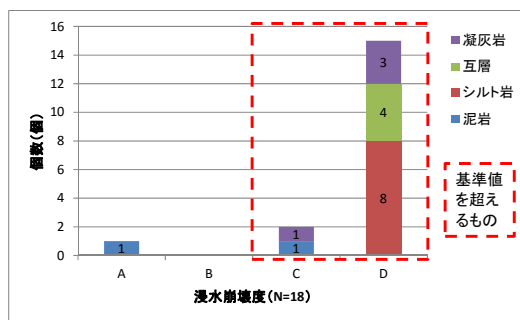
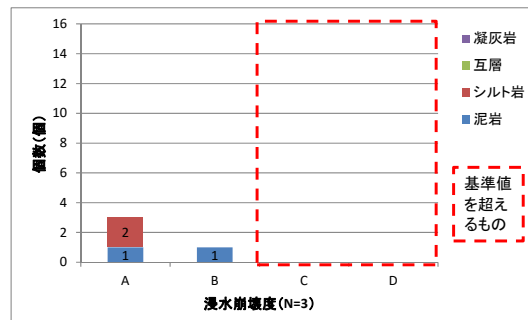
浸水崩壊度に注目して深度5mより浅い箇所の試験結果をまとめる。路面隆起箇所はほとんどが基準値を超えるC、Dである。それに対して、未変状箇所は試験数が少ないものの基準値を超えるものはなかった(図5、図6)。
