破砕帯と交差する大断面トンネルの施工

(株) 鴻池組 土木技術部 正会員 ○福井 正規
 (株) 鴻池組 土木技術部 正会員 山田 浩幸
 鴻池・土屋特定建設工事共同企業体 吉田 武久
 静岡県 沼津土木事務所 藤井 洋行

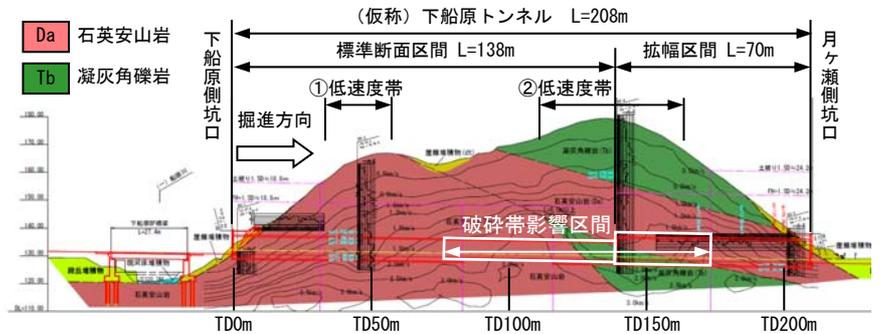
図-1 地質縦断図

図-1 に地質縦断図を示す。当トンネル付近の地質は石英安山岩を主体とし、一部に凝灰角礫岩を伴う。弾性波探査の結果では①TD44m～54m および②TD124m～164m 付近に低速度帯が検出されていた。①区間では破砕帯などの脆弱部の出現が予想された。②区間では亀裂の発達した石英安山岩や変質した凝灰角礫岩の出現が予想された。

掘削は下船原側の坑口から 1.544% の下り勾配で開始した。①区間では、割れ目の一部に粘土が挟在し、鏡面から岩塊の抜け落ちが見られたものの、破砕帯などの脆弱部は出現しなかった。しかし、②区間の手前約 50m (TD77m) からは、右踏前に土砂化・粘土化した脆弱部が出現し、徐々に右半断面を占めるようになった。同時に、湧水に伴う小規模な崩落が繰り返し発生した。

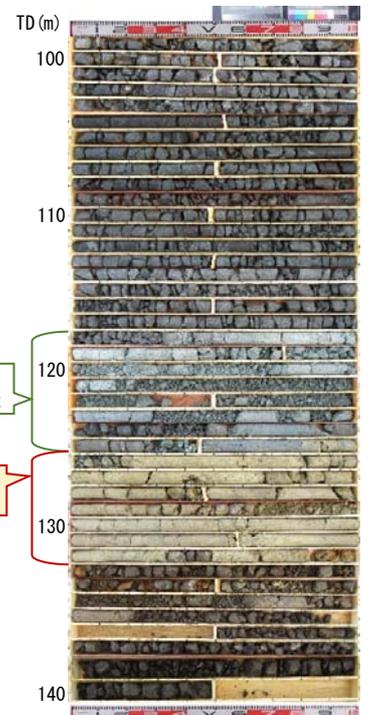
図-2 PS-WL 工法による採取コア (TD99m～140.5m)

そこで、切羽前方の地質を探るため、TD99m より 1 回目の先進調査ボーリング (L=41.5m) を実施した。先進調査ボーリングは工程への影響低減が求められたことから、ロータリーパーカッションドリルで削孔してワイヤーラインでコアを回収する PS-WL 工法を採用した。図-2 にコア写真を示す。TD115m 以降は亀裂が多く、TD118m から非常に脆弱な凝灰角礫岩が出現し、TD126m から TD133m にかけては黄白色の厚い軟質な粘土化した石英安山岩の層を確認した。ボーリング孔からの湧水量は 8L/分であった。以上のことから、TD77m の右踏前から続く破砕帯と考えられる脆弱部は、拡幅区間の TD140.5m 付近まで断続的に出現すると予想された。

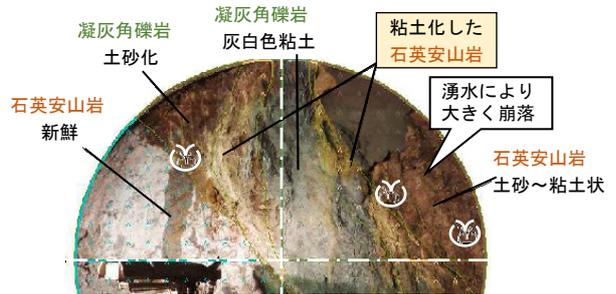
図-3 TD111m(No. 35+16.7)の切羽状況

切羽進行につれて崩落規模が大きくなったため、TD113m より天端部の安定対策として補助工法を追加した。

図-3 に切羽状況を、図-4 に補助工法断面図を示す。補助工法は、切羽状況に併せて打設範囲の調整や施工の中止再開が容易なことから、注入式フォアポーリングを選定した。ただし、TD136m から2mの断面変化区間は約45度で切り広げて拡幅区間に入るため、延長3mの注入式フォアポーリングでは先受け長を確保できない。そのため、拡幅区間の8m手前から注入式フォアポーリングに代えて延長12.5mの長尺鋼管フォアパイリングを1シフト配置し、先受け長を確保した。また、断面変化区間に注入式フォアポーリングを1シフト追加し、鋼管下部の抜け落ちを防止した(図-5)。

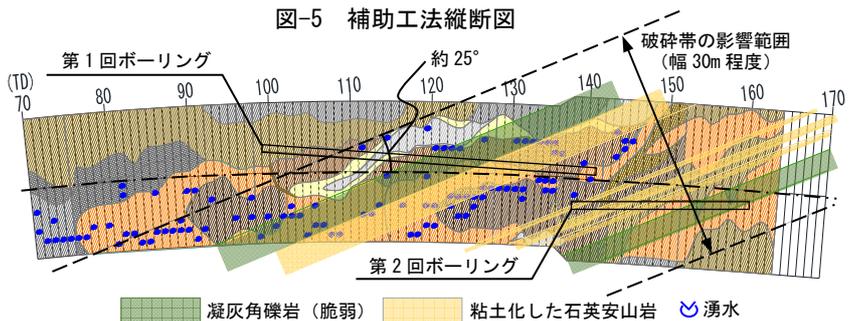
図-6 破碎帯の影響範囲(坑壁展開図とボーリングデータから推定)

1回目の先進調査ボーリングで確認された黄白色の厚い粘土化した石英安山岩の層はトンネルと低角度で交差しており、TD103mから約50mに渡り切羽に出現した。その前後を含む約70mに渡って天端の安定性が悪い状態が続いた。破碎帯とトンネル軸がなす角度は約25°で、その影響範囲は幅30m程度であったと考えられる(図-6)。

破碎帯はトンネルと約25°の低角度で交差していたため、約70mに渡って天端の安定性が悪い状態が続いたが、注入式フォアポーリングと長尺鋼管フォアパイリングを効果的に配置することにより、破碎帯内での断面変化にも対応し、天端部の安定を確保することができた。
