## 熊本地震におけるブロック積擁壁の被災状況について

(公社)全国土木コンクリートブロック協会 正会員 ○近藤和仁  
 (公社)全国土木コンクリートブロック協会 金丸和生  
 (公社)全国土木コンクリートブロック協会 正会員 松岡 智

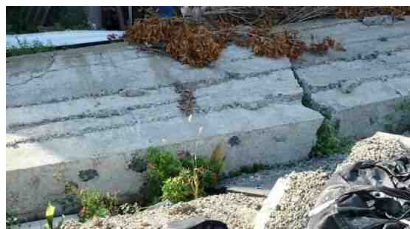
益城町では、震源に近い国道443号線、県道28号線周辺の被害が顕著であった。同町の震度は、前震、本震ともに7である。寺迫交差点付近のブロック積擁壁(練積；布積)は、約50mにわたり大規模に倒壊した(写真-1)。1段目のブロックが露出しており、擁壁全体が大きく前傾して転倒に至ったと思われる。県道28号線沿いのブロック積擁壁は(練積；布積)、前傾や崩壊のほかに、布積のブロック目地部には水平方向のずれ及び折損が生じていた(写真-2)。周辺のブロック積擁壁(練積；谷積)では、ブロックの目地に沿った鋸状のひび割れ(写真-3)や約25cmの開口が確認された。南阿蘇村の県道149号線のブロック積擁壁(練積；谷積)では、隅角部の周辺で大きく前傾し、一部が崩壊に至っていた(写真-4)。隣接する区間では、前傾に伴う鉛直方向の目地部のずれ(写真-5)及び直線状のひび割れ(写真-6)が生じていた。特に、直線状のひび割れは、谷積のブロック本体に発生していた。

写真-1 擁壁の倒壊

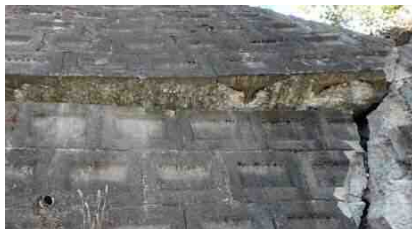
写真-2 目地部のずれ(折損)

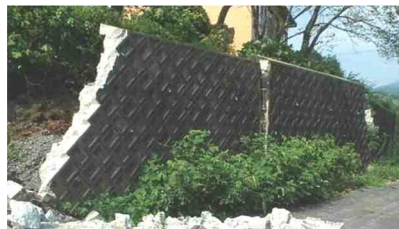
写真-4 前傾と一部崩壊

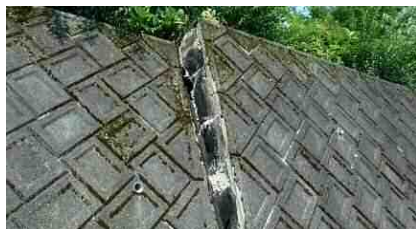
写真-5 鉛直目地のずれ

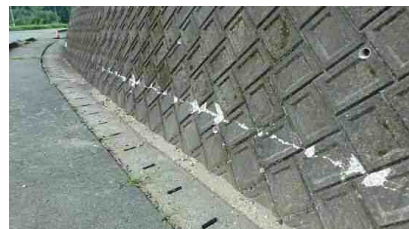
写真-6 直線状のひび割れ

実験結果により、両ケースとも脆性的に破壊に至り、ブロック表面の破壊形態は Case1 と Case2 では異なることが確認できた。Case1 は、ブロックの目地に沿って破壊(破壊荷重  $F_{ave}=5.8kN$ )した。Case2 では、ブロック本体に直線状のひび割れが発生し破壊(同  $F_{ave}=6.7kN$ )した。Case1 は引張縁のブロック同士の接触面が断面剛性に寄与しないため、ブロック目地の開口を伴い破壊し、Case2 はブロックの背面(引張面)に生じたひび割れがブロック表面まで進展して、直線的な破断面を呈し破壊したと思われる。以上から、ブロック積擁壁に見られたひび割れの発生形態の違いは、図-2 に示す応力状態の相違によるものであり、目地に沿ったひび割れは表面のみ、あるいは貫通の可能性もあるが、ブロック本体に発生した直線状のひび割れは、貫通ひび割れと推定される。

- ① 熊本地震の現地調査によると、ブロック積擁壁の変状には、倒壊、崩壊、前傾、折損、水平・鉛直目地のずれ、ひび割れ等が確認され、構築年度が古い擁壁に多くの変状がみられた。また、布積構造と谷積構造には、同様な変状が生じており、被災規模と構造の相関性は認められなかった。
- ② 模型実験によると、ひび割れの発生形態は、ブロック表面の応力状態に依存することが確認された。また、ブロック本体に発生した直線状のひび割れは、貫通ひび割れの可能性が高く、重要度や周辺環境等に応じて適切な措置(補修・補強、経過観察等)が必要である。
