傾斜基盤上の軟弱地盤に構築した高速道路盛土の変状要因の推定 と対策工事計画の一例

正会員 ○西村 光司
奥村 欣司
加賀 学
フェロー 永井 宏

(株)ネクスコ東日本エンジニアリング
(株)ネクスコ東日本エンジニアリング
東日本高速道路㈱関東支社
(株)ネクスコ東日本エンジニアリング

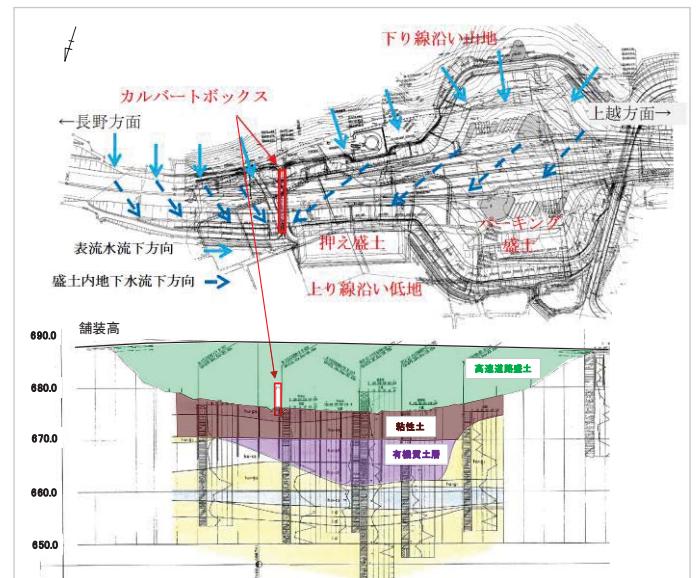
図-1 地形・地質図（縦断図）

基盤は高速道路の横断方向に傾斜し、自然含水比 $w_n=200\%$ 、湿潤密度 $\rho_t=1.2 \text{ g/cm}^3$ 程度の粘性土が上位に約 6 m、その下位に自然含水比 $w_n=400\%$ 、湿潤密度 $\rho_t=1.05 \text{ g/cm}^3$ に達する有機質土層が深度 14 m 程度まで堆積した軟弱地盤になっている（図-1）。

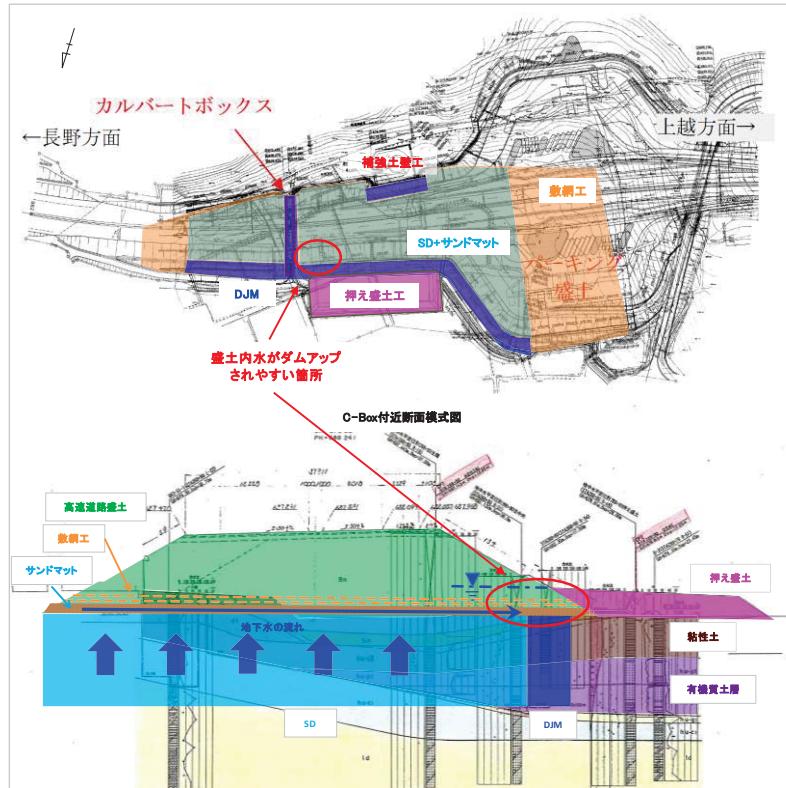
図-2 対策工平面・断面図 (C-Box 付近模式図)

当該地区の C-Box および高速道路盛土の施工は、盛土の安定解析の結果より、緩速載荷のみでは所要の安全率の確保が困難であることが判明したため、軟弱層の基盤が傾斜していることを考慮し「深層混合処理工（以下、「DJM」という）+サンドドレン工法（以下、「SD」という）+敷網工」を採用し施工を開始した。しかし、盛土高約 8m 付近で水平変位が観測され、地盤の不安定化が進行する兆候が認められたため、上り線側に高さ 4 m、幅 25 m の押え盛土を検討実施した。対策工法の概要を表-1、対策工の平面・断面配置を図-2 に示す。

建設時の検討資料等による既存資料調査の結果、上り線のり尻部のDJM および高速道路の面に密着した押え盛土工は、下り線側の山地から盛土内に流入した表流水や地下水の流れを阻害させやすい配置であることが判明した。また、C-Box より上越側に施工されたサンドマットの末端部は、押え盛土に接しており盛土外への排水機能の低下が懸念された。このような状況から、現地形の凹部に構築された C-Box と押え盛土で囲まれた付近では盛土への流入水がダムアップされやすい構造になっていた。

DJM と C-Box、押え盛土によりダムアップが推定された盛土内水に対しては、押え盛土を一時的に掘削し、高速道路盛土のり尻に碎石堅排水工を施工することにより盛土内水位の低下と排水促進を図る計画とした。

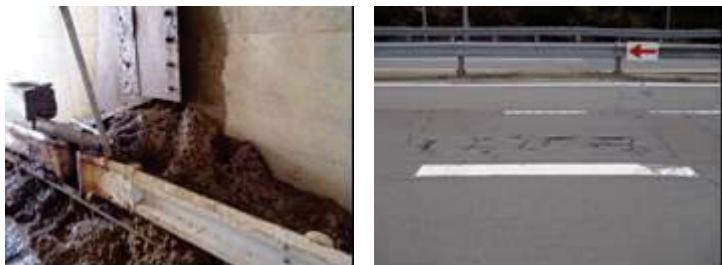
供用後の主な変状は、建設時の盛土の変位で開いた C-Box 継目部における土砂噴出、沈下を伴う路面の亀甲クラック、および保護路肩部の陥没であり、それらの発生時期は概ね融雪期の 3 月下旬～4 月であった（写真-1）。これらの変状は、いずれも建設時に軟弱地盤対策を実施した上り線側の C-Box 付近で発生していたことから、これ

のことから長年にわたる高い盛土内水位により盛土材が脆弱化し、融雪時期等にみられる大きな水位変動とともに、開いた C-Box 継目部から土砂が噴出し、密度低下が生じた盛土付近の路面や保護路肩に変状を発生させたものと推定した。

写真-1 C-Box 継目部の土砂噴出(左), 路面亀甲クラック(右)

当現場では、前述した変状要因の推定を基に舗装面から高密度表面波探査を実施し、密度が低下していると推定された盛土範囲のうち、変状が集中した上り線 C-Box 周辺の盛土を良質材に置換える応急対策工事を計画した。工事は、交通への影響を考慮し、通行止めを伴わない 2 分割施工とした（図-3）。そのため置換え材料には、盛土掘削時の土留めとして自立可能で、現状の盛土重量を超えない軽量盛土材を選定した。
