プレア・ヴィヘア寺院第三ゴープラにおける地盤調査と石積構造物の変状分析

関西大学 社会安全研究科 学生会員 桑島 流音

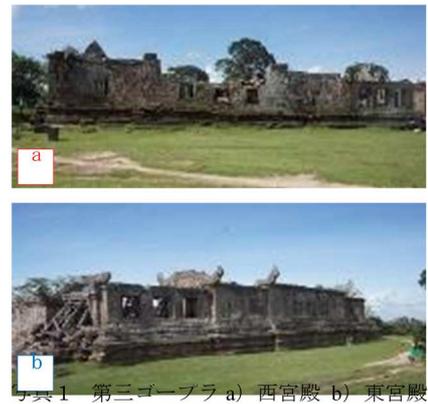
第三ゴープラには、東西両側に宮殿が配置されている。しかし、本来左右対称に建立された東西の宮殿における石積構造物の変状が大きく異なる。西宮殿においては、基壇の西側部分は直接岩盤に支持されており、変状は小さいが、岩盤から離れる境界付近南面側で大きく基壇は湾曲し沈下しており、上部の石積構造物の倒壊が見られる(写真-1a)。一方、東宮殿では、東西両端部コーナーに小さな落ち込みがみられるもの、基壇は全体的にはレベルが保持されている(写真-1b)。今後の遺跡修復事業においては、第一に、東西宮殿における変状発生メカニズムを解明する必要があり、本研究では、東西宮殿の直下の地盤の違い(特に、基礎となる岩盤までの深さ)に着目した。そこで、本調査では東西宮殿の周辺で水準測量および簡易貫入試験を実施し、N 値(正確には、換算 N 値)の分布を調べた。

簡易貫入試験の結果が示すとおり、西宮殿においては基盤となる岩盤までの深さが浅く、浸透した雨水が不透水性の基盤に到達する速度が速く、容易に地下水水位が上昇することが考えられ、このことがすべり面付近の有効応力の低下による表層土のすべりや水みちや空洞の形成に大きく関わっているものと思われる。表層土の不同沈下およびすべりが上部の石積構造物の崩壊を引き起こしたと考えられる。

写真1 第三ゴープラ a) 西宮殿 b) 東宮殿

- ✓ 簡易貫入試験および電気探査
高密度かつ広範囲な岩盤深度分布の取得を目的として実施する。
- ✓ ボーリングおよびトレンチ調査
- ✓ 西宮殿の基壇変状箇所や、東宮殿の互層構造(整地のための盛土なのか?)を含めて地質構造を詳細に調べる。
- ✓ 地盤物性の把握
各地点より土試料を採取し、あらゆる力学試験や水理学特性の把握のための透水試験を実施する。
- ✓ 地盤内の各種計測・モニタリング
基壇変状箇所の土壌水分、水圧、地下水位などのモニタリングを実施し変状要因の特定する。

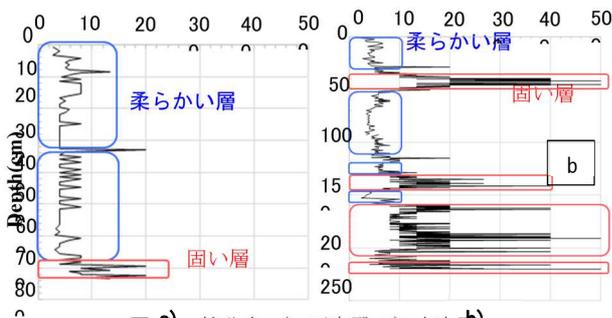
に西宮殿における断面(図-1a)の計測ライン A-F および東宮殿における断面(図-1b)の計測ライン A-E)の石積の形状をグラフで示す。本図より、東宮殿の壁面の傾斜はほぼ垂直を維持しているのに対し、西宮殿では(特に、計測ライン B~E において)石積の倒壊や大きな変位に伴う目地開きが発生している。今後、長期的に継続的な計測を行うことで、東西宮殿の変状の進行(経時変化)が観察でき、補修・補強に関わる意思決定に利用することができる。

図-2 東西宮殿の断面形状の比較

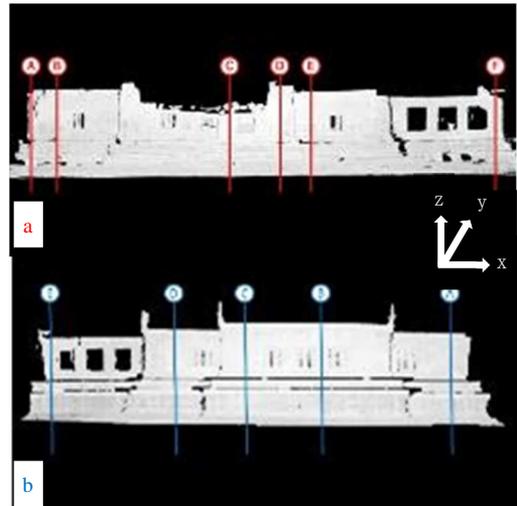
図-1a, b にそれぞれ西宮殿、東宮殿の 3D レーザースキャナ計測より得た 3 次元座標のレーザー点群データおよび形状比較のために抽出した計測ラインをそれぞれ示す。まず、点群データを基壇下端ラインが x 軸、奥行き方向が y 軸、鉛直方向が z 軸となるよう座標変換し、ある x 軸の値における鉛直断面を抽出した。図-2

図-1 点群データおよび計測ライン, a) 西宮殿 b) 東宮殿

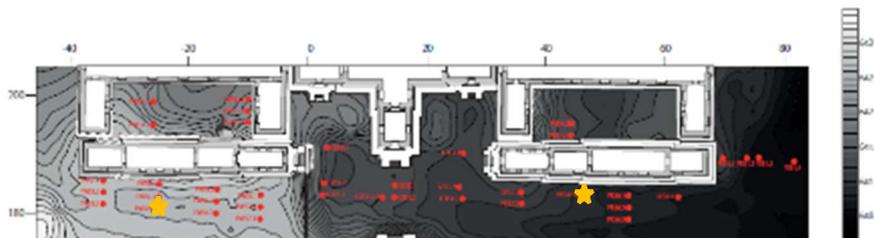
図-3 第三ゴープラ付近の標高分布および簡易貫入試験実施箇所

第三ゴープラ東西宮殿において、図-3 に示すとおり、計 37 箇所簡易貫入試験を実施した。図-4a, b に西宮殿南側および東宮殿南側の典型的な N 値の分布をそれぞれ示す。これらの図より、西宮殿においては、基盤となる岩盤は比較的浅い(0.5~1.0m)に位置し、その上は N 値 5 程度の柔らかい表層土(風化土と推測される)で覆われている。また、東宮殿においては、岩盤の位置は 2.0m で深であり、N 値が 5 程度の柔らかい層と 10 以上の固い層の互層構造(人造の盛土と推測される)が見られる。また、西宮殿の大きな変状が見られる付近では、局所的に極端に N 値が小さい箇所が見られ、水みちや空洞が形成されているものと思われる。
