# 熊本地震による河川堤防の変状要因の推定を目的とした堤体開削調査

株式会社 建設技術研究所 正会員 ○高田晋、松下俊樹 非会員 遠座昭  
国土交通省 熊本河川国道事務所 非会員 末吉仙英、長船建太郎

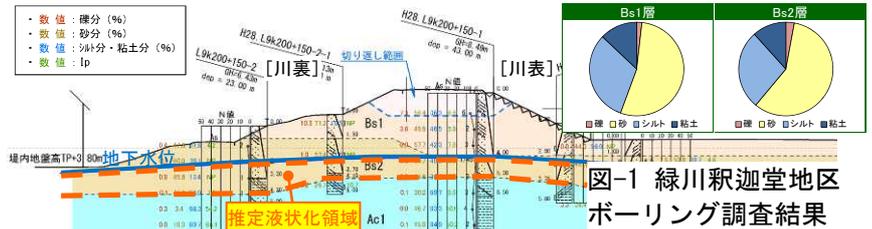
図-1 緑川積迦堂地区ボーリング調査結果

## 2. 緑川・白川水系の堤体・基礎地盤の概要

緑川水系の堤体は、ボーリング調査により、砂質土主体の堤体と粘性土主体の堤体があることを確認した。大きい変状が確認された積迦堂地区の堤体は砂質土主体で構成されており、堤体下部のFcの平均値は35%以上だがIpがNP~7となっているため液状化判定の対象層である(図-1)。今次の地震において加勢川水門で

観測された加速度 426gal を用いた堤体下部の液状化判定では、 $F_L=0.46 \sim 0.58$  となり、今次の地震で液状化した可能性が高いと推測した。

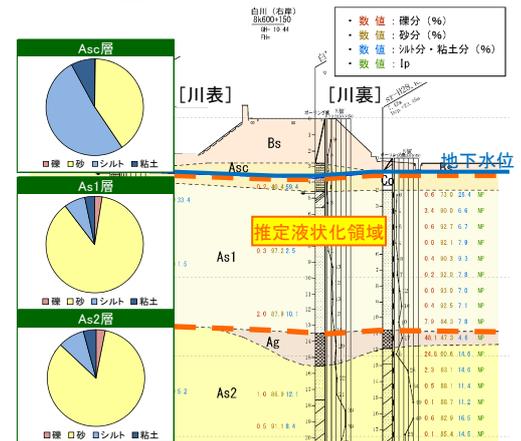
図-2 白川蓮台寺地区ボーリング調査結果

白川水系の堤体はほぼ砂質土で構成されている。蓮台寺地区の堤体直下は粘土質砂層(Asc)であり、Fcは35%以上だがIpがNP、その下位の沖積砂質土層は上部(As1)、下部(As2)で構成されており、Fcの平均値は上部、下部ともに35%以下、IpもNPであるため、これらの層は液状化判定の対象層である(図-2)。今次の地震において熊本西区春日で観測された加速度670galを用いた液状化判定では、Asc及び上部(As1)では $F_L=0.20 \sim 0.69$ となり、今次の地震で液状化した可能性があり、下部(As2)の $F_L$ は概ね1以上となり液状化の可能性は低いと推測した。

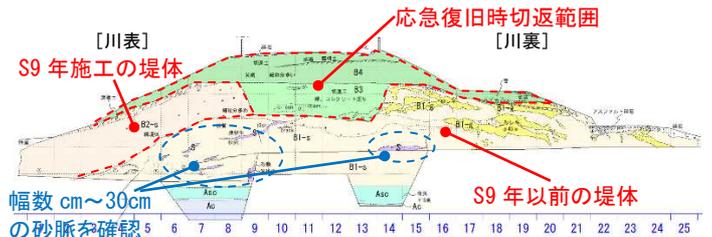
図-3 緑川積迦堂地区開削法面スケッチ図

(1) 堤体変状の要因 緑川積迦堂地区で堤体を開削した結果及び築堤履歴より、堤体の下部は直轄改修工事(T14~)以前の人力による締固めが行われていた時代の堤体であり、その上部の天端から川表側にS9年に施工された堤体、堤体上部は本震後に応急復旧で切り返された堤体となっていた。S9年以前の堤体の川表側において幅数cm~30cm程度の多数の砂脈を確認した(図-3)。また、

川表高水敷で噴砂、堤外、堤内法尻部ではらみ出しを確認した。堤体下部の締固度は75.7~78.8%と、地震後に切り返された堤体上部の締固度89.3%と比べ低い値を示しており、この緩みの要因は液状化によるものと推定した。

開削調査より推定した変状要因、変状メカニズムを踏まえ、緑川の本復旧工事では、堤体下部に残る緩んだ層の除去のための堤体の切り返し、地下水位以下はその下位の沖積粘土層までの地盤改良、白川の本復旧工事は、沖積砂質土層の液状化により緩んだ堤体の切り返し、再度災害防止を目的に沖積砂質土層の地盤改良を行うこととした。

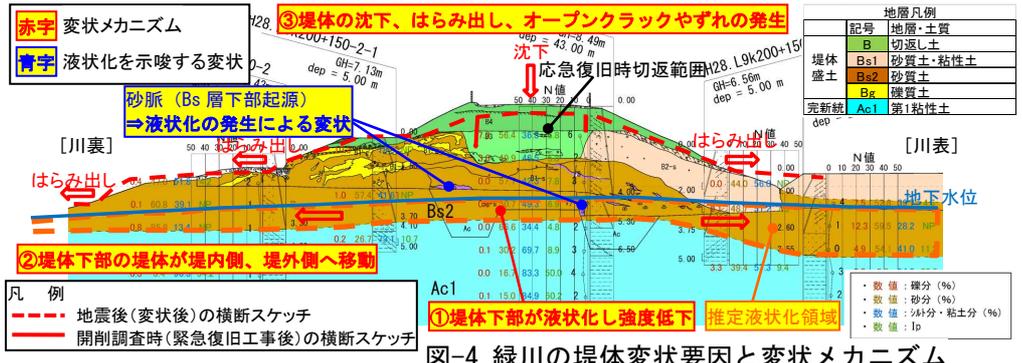
図-4 緑川の堤体変状要因と変状メカニズム

堤体下部の地下水位以下となっている締固度が低い箇所において液状化を生じたことにより、この液状化領域のせん断強度が低下し、最も荷重がかかっている堤体天端下に位置する液状化した堤体が荷重の小さい堤内側、堤外側に移動、それにより堤体に川表側、川裏側へのストレッチが生じ、堤体の緩み、法尻部のはらみ出し、堤体中央部の沈下、堤体の川表側、川裏側法肩部にオープンクラックが生じたと推定した(図-4)。

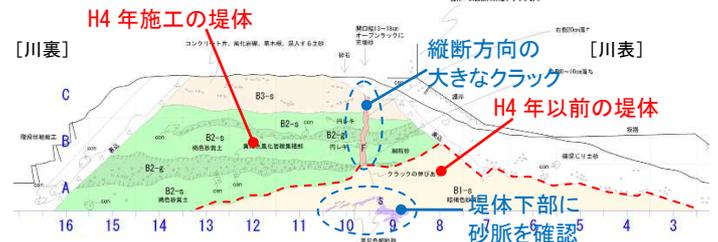
図-5 白川蓮台寺地区開削法面スケッチ図

白川蓮台寺地区の堤体を開削した結果及び築堤履歴より、堤体上部は直轄改修工事(S31~)としてH4年に築堤された堤体であり、川表側の下部はそれ以前の堤体である。H4年施工の堤体の川表法肩部に大きなクラック、H4年以前の堤体内に砂脈を確認した(図-5)。また、堤内側で確認された噴砂、堤体下部で確認された砂脈の粒度分布は堤体直下の沖積砂質土層の粒度分布とほぼ一致していることより、この沖積砂質土層が液状化したことが堤体変状の要因と推定した。

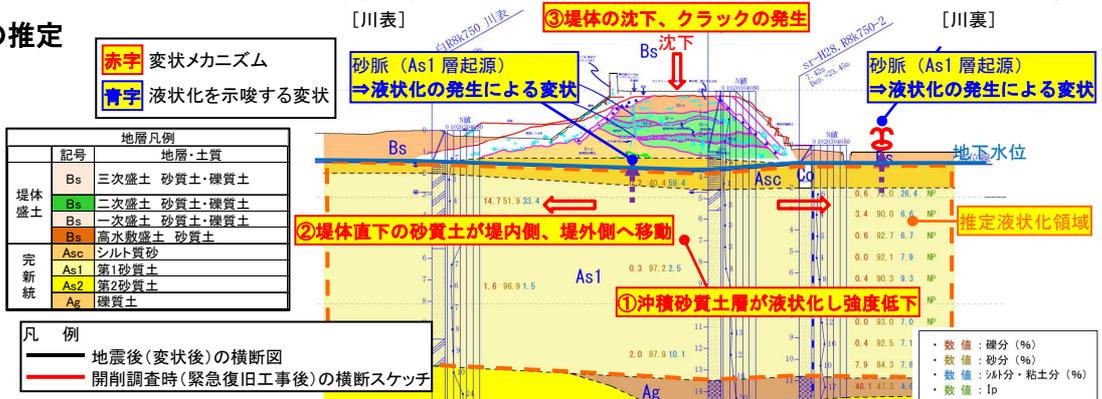
図-6 白川の堤体変状要因と変状メカニズム

堤体直下の沖積砂質土層が液状化したことにより、この液状化領域のせん断強度が低下し、最も荷重がかかっている堤体天端下に位置する液状化した沖積砂質土が荷重の小さい堤内側、堤外側に移動、それにより堤体が沈下するとともに、堤体川表側法肩部にクラックが生じたと推定した(図-6)。
