## 熊本地震を対象とした地形地質情報に基づく河川堤防の被災分析

九州大学大学院 学 ○長濱康太

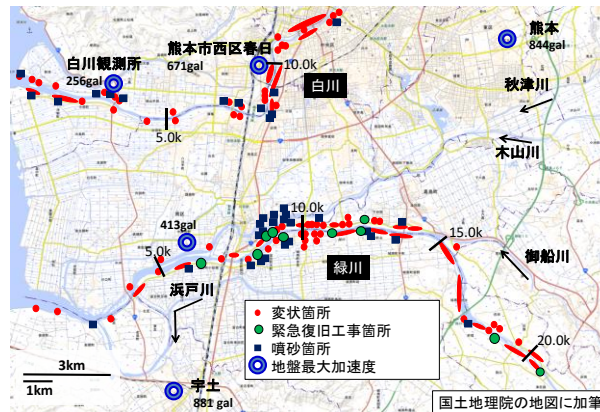
図-1 白川・緑川の河川堤防被害概要<sup>1)</sup>

近年、地震や豪雨等の自然災害によって河川堤防が大きな被害を受けている。平成 28 年熊本地震においても、熊本県下の河川堤防は甚大な被害を受けた。図-1 に本震直後の国管理の河川堤防（白川、緑川）における被害の概要を示す。変状や噴砂および本震時に観測された最大加速度を記載している<sup>1)</sup>。白川および緑川水系（御船川、浜戸川、加勢川を含む）の変状箇所は、44 箇所および 127 箇所に及んでいる。前震から本震にかけて、2 水系における緊急災害復旧箇所は 3 箇所から 11 箇所となり、特に震源地に近い緑川中流域に重大な被害が発生した。地形・地質といった基本情報を用いて、被害を受けやすい箇所を予め検出できれば、被害を最小限に留めるための対策を講じることができる。熊本地震で被災した河川堤防の被害状況と地形・地質などの地盤情報との関連性を分析し、より一般性のある堤防危険箇所の抽出方法を提案することは重要である。本研究では、熊本地震で被害のあった 5 河川（白川・緑川・加勢川・木山川・秋津川）を対象として、河川堤防の被害状況と地形・地質等の基本情報との関係を整理し、河川堤防の被災要因について分析を行った。

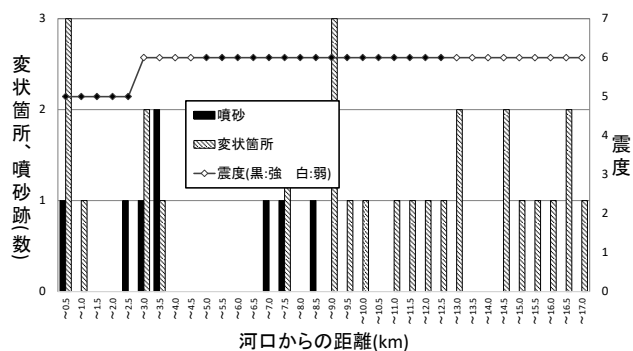
図-3 変状箇所、噴砂跡と震度の関係（白川右岸）

白川右岸の堤体変状箇所および噴砂跡と本震時の震度分布の関係を図-3 に、堤防沈下量と基礎地盤の層厚との関係を図-4 に示す。堤防沈下量は区間ごとの最大沈下量とし、地盤層厚は区間の平均値とした。河口からの距離が～0.5km、5.5～6.5km、8.5～10.0km の区間において堤防沈下量が大きくなっている。5.5～6.5km、8.5～10.0km

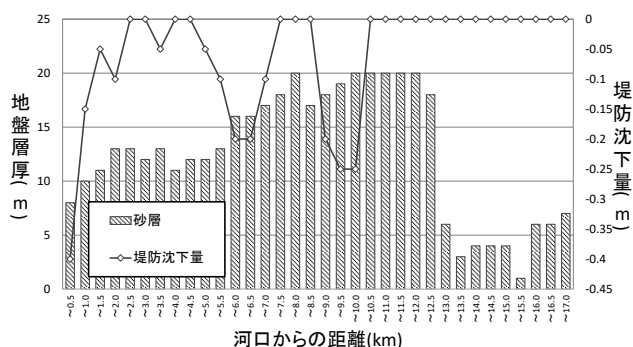
図-4 堤防沈下量と砂層厚の関係（白川右岸）

の区間では、基礎地盤の砂層厚が 15m～20m と大きく、基礎地盤の液状化が沈下の一因となった可能性がある。河口付近の～0.5km 区間では、基礎地盤の砂層厚が比較的小さいにもかかわらず、相対的に大きな沈下が確認された。当該地域は、微地形区分が干拓地・埋立地となっており緩く堆積した砂質土の液状化が一因と考えられる。河口から 12.5km より上流の区間では、砂層厚が 5m 前後と小さく、沈下もほとんど発生しなかった。

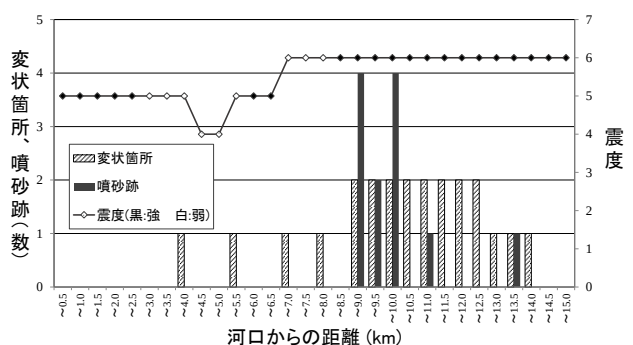
図-5 変状箇所、噴砂跡と震度の関係（緑川右岸）

緑川右岸中下流域の堤体変状箇所および噴砂跡と本震時の震度分布の関係を図-5 に、堤防沈下量と基礎地盤の層厚との関係を図-6 に示す。堤防沈下量が大きい 8.5～9.0km、11.5～12.5km 区間では砂層厚が約 7m 前後と相対的に大きく、火山灰質層も堆積している。右岸左岸ともに 8.0～11.0km 付近では液状化や堤体変状が確認され、緊急復旧を要する大きな堤防被災が発生している。要因としては、震度 6 強の揺れが発生したこと、被害の小さな箇所と比較して砂層厚が大きく、火山灰質層も堆積していたことが考えられる。この区間で右岸は加勢川と近接しており、旧河道や埋立地、氾濫平野、自然堤防が入り組んだ地形となっていたことから、被害が拡大した可能性がある。
