## 路盤陥没に対する列車運転規制と対策工事の効果の検証について

東日本旅客鉄道(株) 正会員 ○細井 学  
 東日本旅客鉄道(株) 武田 亮祐  
 東日本旅客鉄道(株) 室谷 貴弘

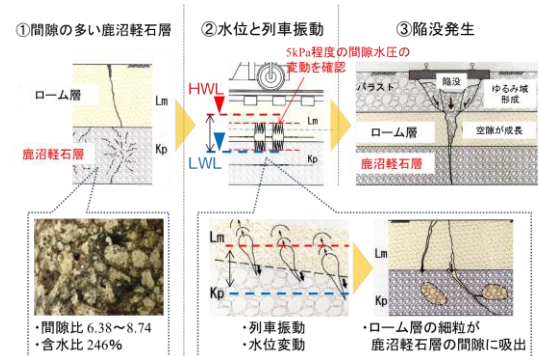
路盤陥没は、路盤内の間隙比が比較的高い鹿沼軽石層(第四紀後半に赤城山から噴出し、赤城山より東へ扇状に広く分布)の存在と、地下水位が鹿沼軽石層を挟んで変動していることが発生の要因と考えられる。列車振動のポンピング現象により、鹿沼軽石層上層のローム層の細粒分が地下水位の変動作用を受け、下層の鹿沼軽石層の間隙に吸出される。これが繰り返されることにより、表層の陥没に至るものと推定される(図-1)。

図-1 陥没発生メカニズム

陥没対策として、鹿沼軽石層の間隙への充填を目的に、セメント安定処理を実施した。なお対策は、陥没発生の有無と運転規制範囲を考慮して、1次・2次対策の2種類とした。1次対策はセメントベントナイトによる注入であり、陥没の発生履歴のある箇所に実施した。この工法は注入材流失防止のために、鋼矢板を線路方向に打ち込んで締切り、その中に改良材を注入している。また、2次対策は保守用車を用いて移動しながら超微粒子セメントを注入する工法であり、1次対策と比べて施工性が高く、1次対策実施前後の広範囲にて施工した。2次対策は軌間の内側と外側で異なる2種類の注入材を使用し、内側は超微粒子セメントを空隙への充填し、外側は六価クロム対策型固化材で遮水壁構築の役割を果たしている。なお、対策完了箇所は現在に至るまで陥没は発生していない。

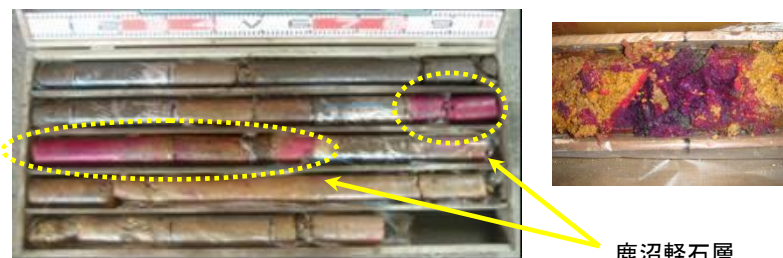
図-3は対策箇所のコア状況を示しており、フェノールフタレイン液の反応から、鹿沼軽石層の間隙へセメントが充填されていることが確認できる。表-1より、対策前後において間隙比が大きく低下したことがわかる。また、セメント安定処理により、一軸圧縮強度も大幅に向上したことが確認できる。

図-3 コアボーリング

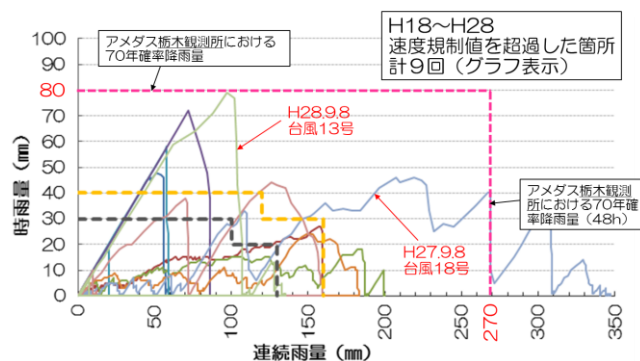
経験雨量による検証は、陥没が発生しなかった過去10年の「時間雨量-連続雨量」の特性図と規制基準値との関係から検証した。過去10年間で小山雨量計での規制基準値を超過する雨量は計9回経験しており(図-3)、これらの雨量の中には、近傍のアメダス栃木観測所における70年確率降雨量相当の時間雨量(80mm/h)、および48時間連続雨量(270mm)も経験したが、路盤陥没の発生はなかった。

図-3 時間雨量と連続雨量による検証

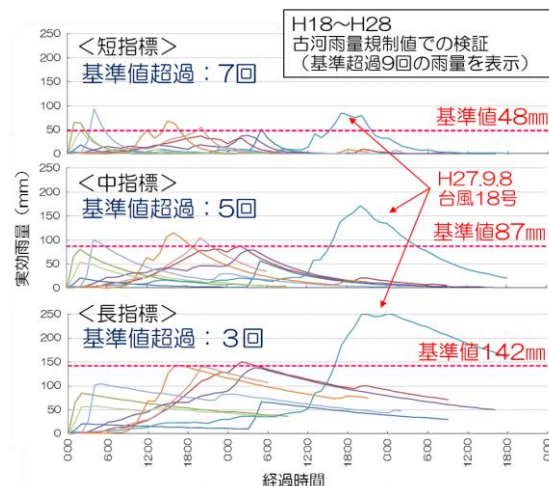
図-4に小山雨量計での過去10年間の観測雨量を実効雨量値に換算した経時変化図と、古河雨量計の規制基準値を示す。図-4より、古河雨量計の規制基準値を超過する雨量は、短指標:7回、中指標:5回、長指標:3回であることがわかる。路盤陥没に対する規制基準値は、短指標および中指標が比較的高いと考えられる。検証結果から、短指標および中指標の規制基準値を超過しながらも、陥没の発生がなかった。

「実効雨量」で運転規制を行っている東北本線で検討した結果、基準値を超過しても陥没の発生が無く、対策工事の効果が十分に発揮できていると判断できる。

図-4 実効雨量と経時変化の関係
