## 景観からみた高速道路植栽機能の検証

中日本高速道路(株) 東京支社 正会員 ○石田 篤徳  
 中日本ハイウェイエンジニアリング東京(株) 非会員 河嶋 道子  
 中日本ハイウェイエンジニアリング東京(株) 非会員 鬼東 大平

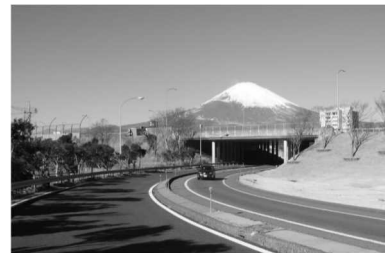
路肩部植栽は景観調和と遮蔽機能の充足度が高く、インターチェンジは景観調和と指標機能の充足度が高く、景観へ与える影響が大きかった。御殿場インターチェンジでは走行車両の視点から視対象である富士山を見たときに、構造物が高木(ケヤキ)により緩和されており機能を発揮している。視界に入るループ内の芝生の状態も良好であった。(写真1)

写真1 植栽機能の充足度と景観への影響が高いインターチェンジ（御殿場 IC）

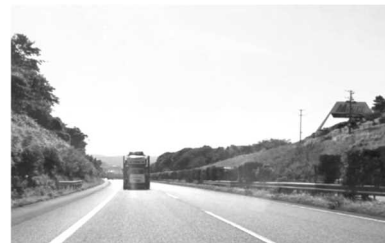
中央分離帯植栽は視線誘導など植栽の機能の充足度は高いが、景観へ与える影響は低かった。中木(マサキ等)やツタを這わせたトレリスフェンスが設置されているが、樹木が生育不良となり一部枯れて欠損し連続性が失われ

ている箇所や雑草の繁茂が見られ、景観が悪化している場面が見られた。(写真2)

中央分離帯植栽や遮音壁前植栽において、植栽されている樹木が欠損し、連続性が失われている場面が見られた。

写真2 樹木が欠損した中央分離帯

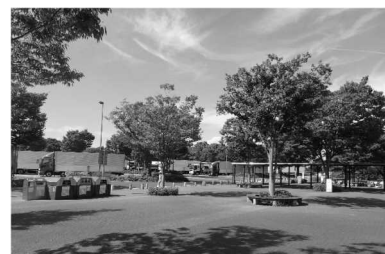
アプローチ広場と休憩園地は緑陰形成や指標機能の充足度が高く、外周緑地は環境保全機能の充足度が高いため景観へ与える影響も高かった。牧之原サービスエリアのアプローチ広場は植栽樹木の緑量が多く、緑陰が形成されており、景観も良好であった。展望広場については、景観調和機能の充足度は低い、景観へ与える影響は高かった。浜名湖サービスエリアの展望広場は植栽の生育不良や雑草の繁茂等は見られるものの、視対象である浜名湖の湖面や浜名湖橋を見渡せ、良好な景観を保っていた(写真5)。緩衝緑地は指標や遮蔽機能が低く、景観へ与える影響も低かった。新東名の緩衝緑地(外側分離帯)においては指標植栽となる樹木がクズに覆われており景観演出の1つである指標機能を発揮できず、雑草の繁茂により景観が悪化している場所が見られた。

写真3 緑陰のあるアプローチ広場

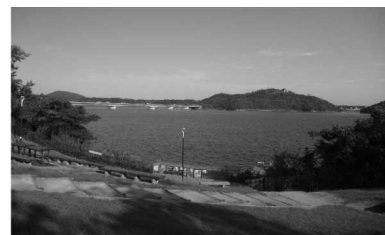
展望広場では雑草の繁茂や植栽機能の低下が見られ、植栽機能の充足度は低い、景観へ与える影響は良いという結果であった。極端な植栽機能の低下を除けば、視点からの視対象の関係を阻害する樹木や雑草の繁茂がなければ、良好な景観を提供できると考えられた。

写真5 植栽機能は不十分だが良好な景観（浜名湖 SA）
