上信越自動車道吉井地区災害復旧工事

上信越自動車道(上り線)吉井ICのBランプ橋手前の盛土部において、平成27年9月9日に上陸した台風18号の影響で連続雨量166mmの豪雨が発生したことにより、のり面崩落及びのり尻のブロック積擁壁や用排水工の損壊、遮音壁の基礎部の洗掘等が発生した。のり面崩落発生後は、応急対策実施後に恒久対策工事を行い、平成28年3月22日に復旧を完了している。本稿では、吉井地区で発生したのり面崩落について発生状況及び恒久対策工事について報告する。

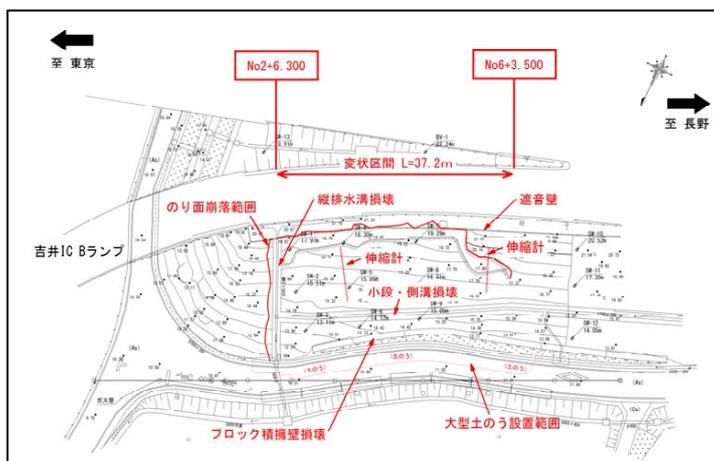
図-1 平面図(のり面崩落発生時)

当該地は上信越自動車道(上り線)吉井IC出口手前の盛土のり面で、盛土材は火山灰質粘性土を主体としている。のり面崩落は、縦排水溝から約40mで路肩部を滑落崖とし、小段部が約2.0m水平に移動している。のり尻部のコンクリートブロック積擁壁が側道側に0.3mほど傾動していることから、のり面全体が浅いすべり崩壊したと判断した(図-1、図-2、写真-1)。崩壊のり面は緩みが認められ、湿気は多いが湧水は認められなかった。また、発生当時は台風18号の影響により、連続雨量166mmを記録している。

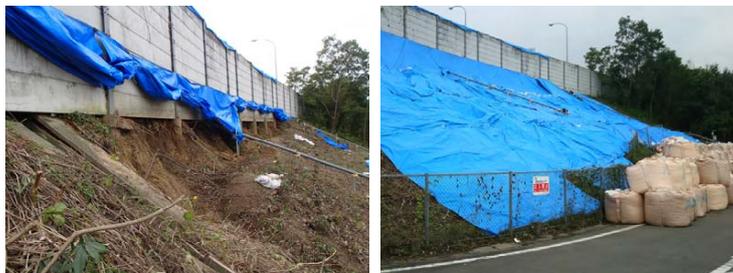
写真-1 のり面崩落状況

写真-2 応急対策状況

応急対策として、ランプ路肩部及び崩壊のり面をシートで養生し、大型土のうをのり尻に設置することで押え盛土を実施した(写真-2)。また、動態観測を実施し、のり面の監視を行った。のり面崩落発生後、現地調査を実施し、原因の究明及び恒久対策工事の検討を行った。

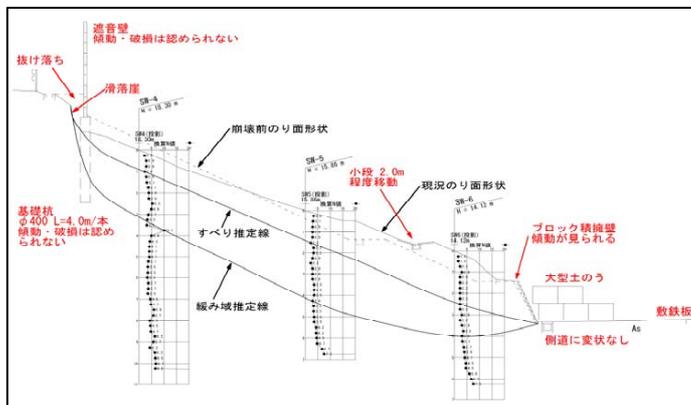
図-2 のり面崩壊断面図

現地調査によると、1)のり肩の遮音壁の基礎(鋼管杭)を設置後、時間経過とともに緩みが生じ、降雨の水みちが形成されていたこと、2)盛土材が長年にわたるスレーキングにより脆弱化状態にあったこと、3)多量の雨水が縦排水溝に集中し、オーバーフローしていたこと、と推察された。

圧が急激に増加し、表層崩壊に繋がったと考えられる。

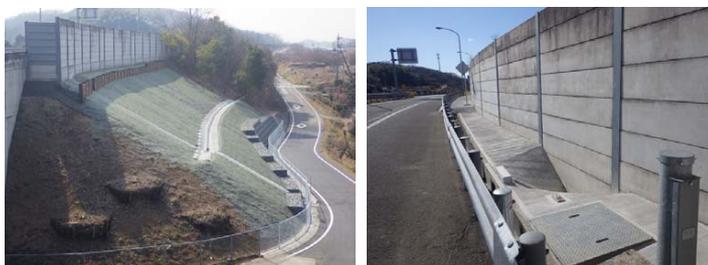
写真-3 復旧工事完了 (左: のり面 右: 路肩)

復旧工事は平成 28 年 3 月 22 日に完了(写真-3)し、その後は大きな変状等は発生していない。当該盛土については、災害発生時から地下水位観測を上下線 4 箇所で継続観測を行っている。地下水位観測結果を図-5 に示すが、上下線共に起点側(東京側)の地下水位が高い状態であり、盛土高の 1/2 以上の水位を示している(BV-1 及び BV-3)。この状態の継続は、盛土を脆弱にする可能性がある^{※1)}ことから、積極的な盛土内部の排水と盛土の補強を実施していく必要があり、現在その検討を行っている。
