浸透型クラックシール材試験施工の追跡調査

西日本高速道路(株) 技術本部 技術環境部 正会員 本松 資朗 正会員 ○下清水秀則
 浸透型補修工法研究会 正会員 上坂 憲一 足立 明良

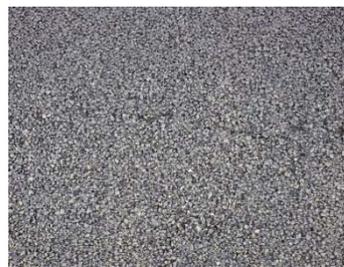
施工 1 年後の施工区間のひび割れ率は施工直後と変化がなかった。さらに浸透型クラックシール材を注入した横断ひび割れ 8 箇所、縦断ひび割れ 4 箇所は、ひび割れ延長や本数は増えておらず、ひび割れ幅が広がっていることもなく、ひび割れ箇所の部分的な陥没も見られなかった (写真-3、4)。

写真-3 施工直後

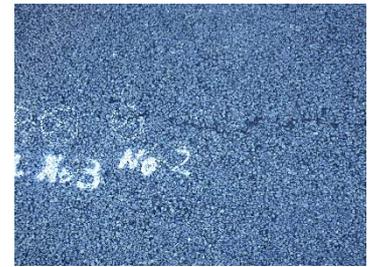
写真-4 施工後1年

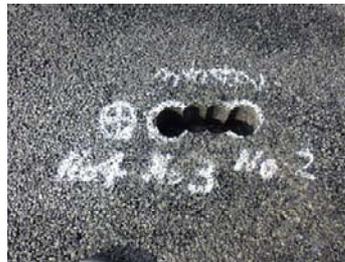
クラックシール材を注入した縦断ひび割れ端部の前後からコアカッターでコアを切り出した (写真-5、6)。ひび割れは表層から上層路盤まで貫通しており、表層部は空隙を確保しつつ (写真-6a 部)、基層から上層路盤

写真-5 コア採取箇所

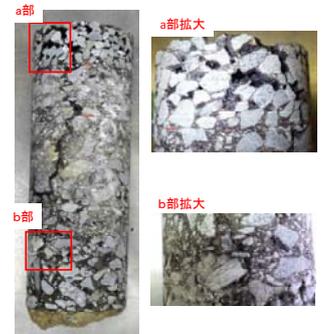
下部までシール材が浸透・充填している（写真-6b部）ことが確認できた。

写真-6 採取コア

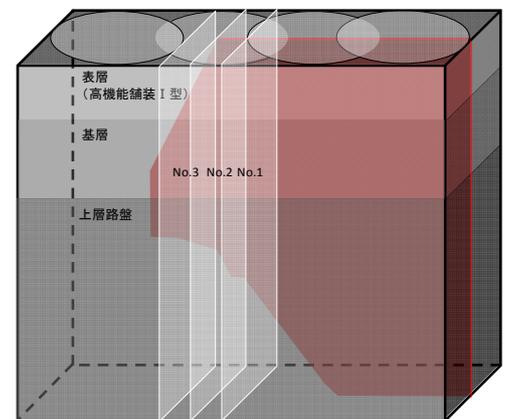
また切り出したコア側面のひび割れをもとに作成した舗装体内のひび割れ状況図を図-1に示す。ひび割れ端部では、舗装体の中央部（基層下部から上層路盤上部）からひび割れが進展していることが確認できた。

図-1 舗装体内のひび割れ状況図

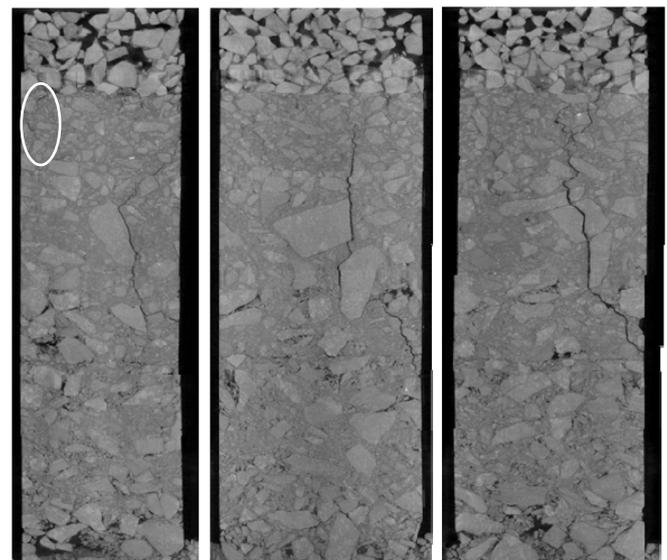
さらに採取したコアをX線CT装置で撮影した（図-2）。コア厚は30cmであり、X線CT装置の1回で撮影できる高さは約60mmであるため、装置の高さを調整して高さ方向に6層に分けて撮影した。図-2のCT画像の断面位置は図-1に示すとおりである。No.1は基層上面から上層路盤上部にひび割れがみられ、No.2では基層上部にひび割れは見られない。No.3は図-1に示すとおり、基層下部から上層路盤上部にひび割れが見られる。ひび割れはトップダウンクラックやボトムアップクラックと称されるように、上面または下面から発達すると考えられてきた。今回も図-2の白丸部にみられるとおり上面からひび割れが発達しているケースが確認されたが、図-1のように、貫通してしまったクラックは舗装体中央部から進展することは意外であった。

図-2 コアのCT画像（右からNo.1, No.2, No.3）
