## 舗装全層打換えにおける路面変状の原因調査結果と再発防止策について

西日本高速道路（株）正会員 ○山口 明子  
高田 克也  
正会員 本松 資朗

平成28年7月、九州自動車道（下り線、走行車線、 $L=79\text{m}$ ）において、舗装全層打換え（以下、厚層施工）を実施し、供用直後に表層の流動わだち掘れと思われる路面変状が発生した。本報文は、路面変状の原因究明のために実施した調査・試験・構造解析の結果と再発防止策についてとりまとめたものである。

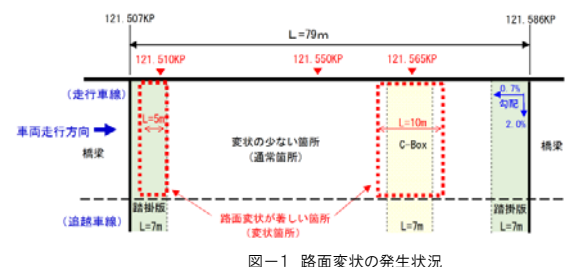
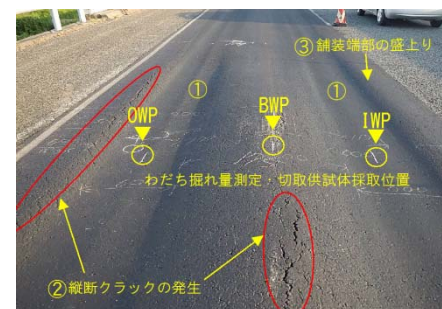
交通開放直後に生じた路面変状の発生状況を図-1に示す。路面変状は著しい箇所（以下、変状箇所）と比較的少ない箇所（以下、通常箇所）が見られた。変状箇所は、橋梁の踏掛版上（ $L=5\text{m}$ ）と C-BOX 上（ $L=10\text{m}$ ）で、最大わだち掘れ量は 115mm、通常箇所は最大わだち掘れ量が 6mm であった。また目視観察より写真-1に示すとおり、変状箇所は①タイヤ走行位置にダブルタイヤのわだち掘れが発生、②OWPの外側およびBWPに、舗装表面に縦断クラックが発生、③IWPの端部がやや盛り上がり、側方流動していた。図-2に示すとおり、FHからOWPは 40mm 沈下、IWPは 27mm 沈下、BWPは 75mm 盛り上がっていた。

写真-1 変状箇所の状況 (KP121.565)

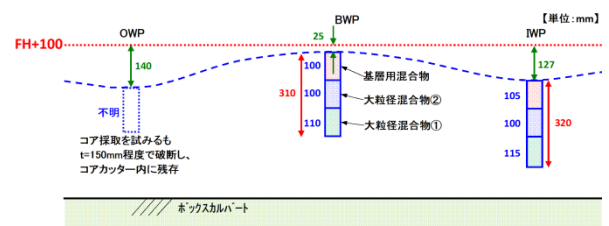
切取供試体の厚さは、IWPは 320mm、BWPは 310mm であり、ほぼ設計厚さ（ $t=300\text{mm}$ ）以上であり、基層混合物（最上層）は、BWPは 100mm、IWPは 105mm で沈下しているにも係わらず設計厚（ $t=100\text{mm}$ ）以上であった。

図-2 わだち掘れ量及び切取供試体採取結果 (KP121.565)

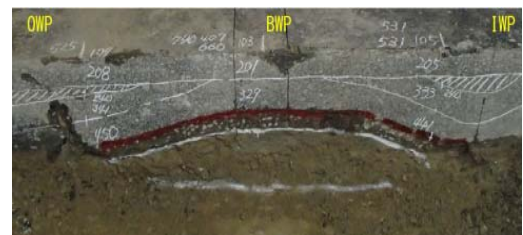
切取供試体の抽出試験結果より混合物性状は、規定値を満足していたことから、原因究明のため変状箇所と通常箇所を開削調査を行った。変状箇所の開削断面状況を写真-2に示す。タイヤ走行位置であるIWP及びOWPは下方へ、BWPは上方へ撓んでおり、撓みは下層路盤から生じていた。また、OWP、BWP、IWPの各層の厚さはほぼ等厚で、ホイールパス以外へ

写真-2 変状箇所開削断面 (KP121.565)

流動変形するわだち掘れとは異なっていた。

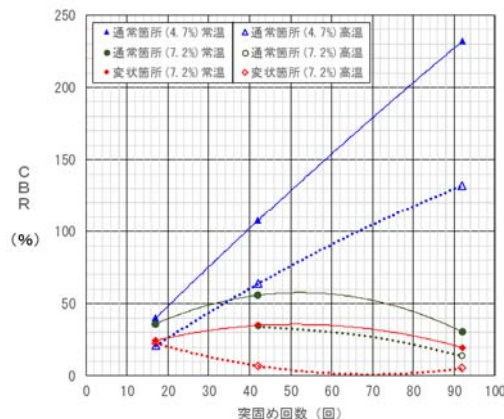
切削完了時や舗設時に下層路盤の撓みは確認されなかったことから、舗設後に何らかの影響で著しく変状したものと考えられた。そこで変状箇所の下層路盤は含水比が高いこと及びアスファルト混合物を舗設することで下層路盤が高温になることが確認されたことから、既設下層路盤材の含水比と温度を変化させてCBR試験を実施した。試験結果を図-3に示す。自然含水比の常温時(20℃)の92回突固めCBRは、変状箇所19.6% (◆実線)、通常箇所231.9% (▲実線)であり、変状箇所は下層路盤の基準値

(修正CBR30%以上)を満足出来ない結果であった。既設路盤材の温度が60℃の高温(各点線)になると、両箇所ともCBRが低下する。これらのことから、変状箇所の下層路盤材は、0.425mm以下の材料に粘土やシルト分が多く含まれ、塑性指数が5.6(通常箇所はNP)と高い材料であったことから、含水比と温度が高くなることで、著しく支持力が低下したことが判明した。

図-3 温度変化によるCBRの関係図

再発防止策は、発生原因である含水比と温度に重点をおいた対策とし、①厚層施工は、舗装体の内部温度が下がりにくいため、最高気温が真夏日(30℃以上)と予測される日は、原則として施工しない。②事前調査にて、ひび割れ深さを確認し、全層貫通している場合は、雨水が浸透し下層路盤の含水比が高い可能性がある。特に土被りが比較的薄いC-BOX上や踏掛版上は、下層路盤に滞水しやすいので注意を要す。切削完了後、下層路盤の含水比が高い場合は、石灰等による改良を行う。③施工延長は、各層毎の養生時間を考慮した延長とする。特に一週間施工の場合は、交通開放に影響がでるため、試験施工にて、一層毎の内部温度、冷却方法、養生温度を確認し、施工延長等を決定する。④日常の路面の維持管理において、表層にひび割れが見られた場合は、早期に当社で開発した浸透型クラックシール材等を注入し、下層路盤に水の浸入を防止する。
