# 橋梁レベリング層用新型グースアスファルト混合物試験施工報告

西日本高速道路 (株) 中国支社 広島高速道路事務所 正会員 〇足立 健 西日本高速道路 (株) 中国支社 保全サービス事業部 非会員 中井 拓郎

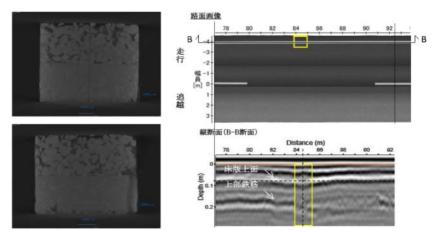
図-3 非破壊検査結果

最後に、実路において施工した<u>新型</u>グースの充填状況を確認するために、非破壊検査として、X線による CT 画像解析及び自走式電磁波レーダー測定を実施した. CT 画像解析では写真-3 に示すように、新型グースが密に施工される状況が確認できる. 自走式電磁波レーダー測定では施工範囲ほぼ全体に良好な充填状況が確認できたが、図-3 に示すように、一部にコンクリート床版と新型グースとの間に空隙部分と思われる箇所が見受けられたことから、今後当該箇所のコア採取を実施する予定である.
