補強 RC 床版の床版上面増厚工法による疲労耐久性の効果分析

西日本高速道路エンジニアリング関西(株) 正会員   ○柳井 喜浩

西日本高速道路(株)関西支社 正会員   松井 隆行

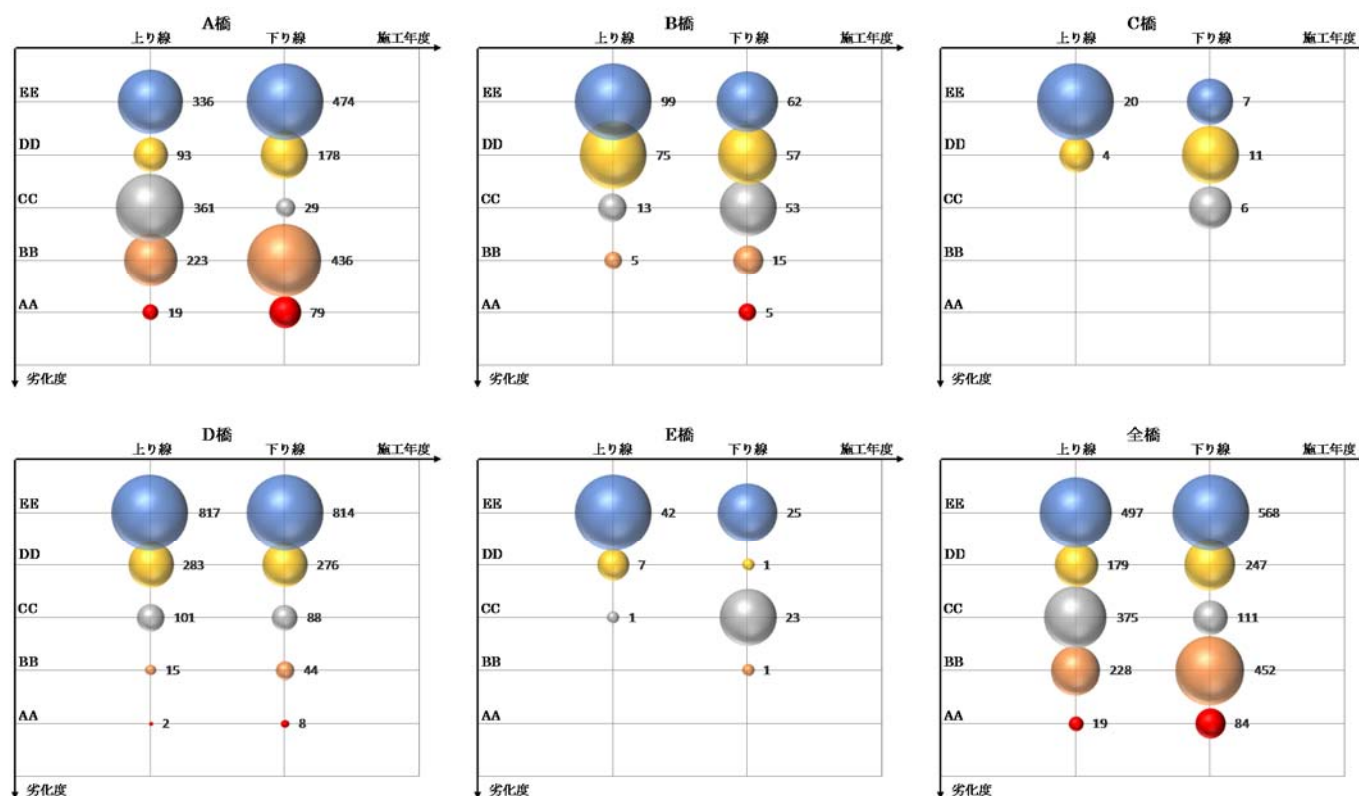
図-2 床版下面パネル判定結果

各橋のグラフから、早期対策した上り線側は、対策が遅くなった下り線側に対し、床版下面パネル判定が健全な傾向を示している。また、劣化度が最も悪いランク「AA」は、下り線より上り線側の方が少ない。相対的に床版上面増厚工法の早期対策は、疲労耐久性向上による劣化進行の抑制効果を示している。

また、対象橋梁は同路線(同環境)下にあることから床版下面パネル判定結果を全橋集約して傾向を確認した。集約したグラフも各橋のグラフと同様な傾向であり、早期対策による疲労耐久性向上による劣化進行の抑制効果を示している。なお、D橋は床版下面側のはく落対策(はく落シート)が多く施されていることで、床版下面パネル判定の「EE」の比率が高くなっていることから、集約から除外している。

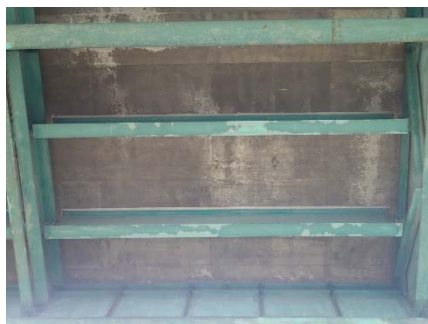
写真-1 上り線

しかし、床版下面パネル判定結果を集約したグラフの傾向や、現況の床版下面側に発生している変状状況(写真-1,2)は、上下線により異なっている。これは、床版上面増厚工法を早期対策することにより疲労耐久性が向上し、劣化進行を抑制した効果が現れている。床版上面増厚工法の早期対策は、疲労による劣化進行を抑制し、既設床版の疲労寿命の延命化につながる。
