## ガラスクロスによる剥落対策を行った跨線橋におけるコンクリート片落下とその対応

| 西日本高速道路株式会社 | 正会員 | ○松下 剛 |

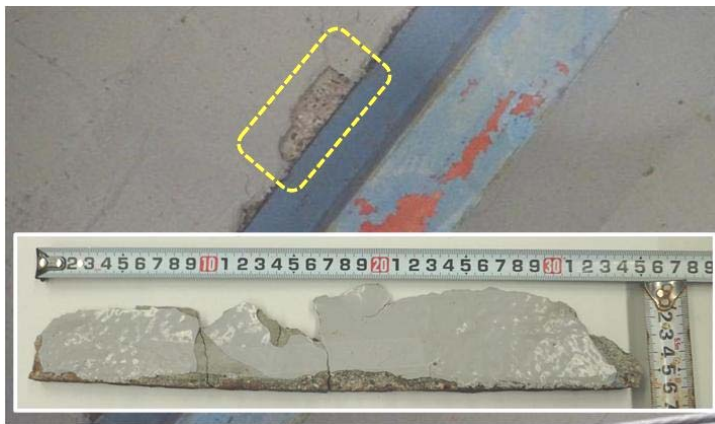
平成26年12月と平成27年7月に主桁上フランジハンチ部付近のコンクリート片がガラスクロスシートとともに線路上へ落下した。ガラスクロスは平成6年の施工から約20年が経過したものであった。落下片には床版内部への水の供給によるものと思料される主桁上フランジ端部の錆が付着していた(写真-1)。

写真-1 平成26年12月に落下したコンクリート片

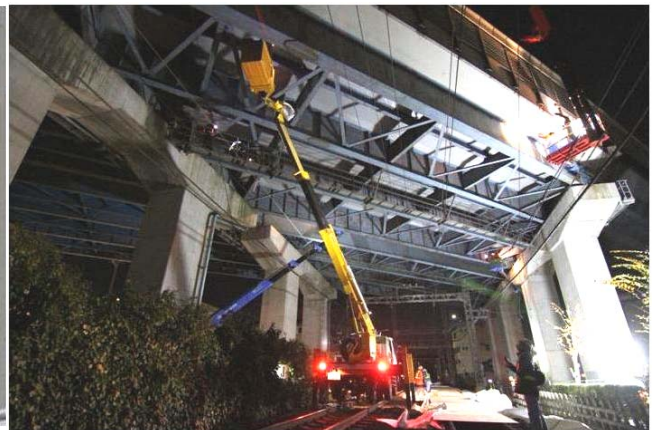
最初の落下約2年前の平成24年に行った双眼鏡等による遠望目視点検では、ガラスクロスに局部的な浮きは認められるものの目立った変状が確認できず、「健全」と評価していた。なお、各落下から数日～10日後に緊急たたき落とし及び応急用剥落防止スプレーを塗布した(写真-2)。

写真-2 平成26年12月の緊急たたき落とし点検

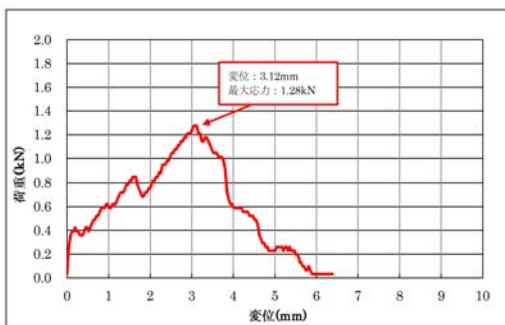
なお、近畿地方における別の橋梁で落下したガラスクロス片を使用して押し抜き試験を実施したところ、紫桃ら<sup>2)</sup>が明らかにしたように、ガラスクロスに変形性能が乏しいことを改めて確認した(図-1)。

図-1 ガラスクロス剥落片の押し抜き試験

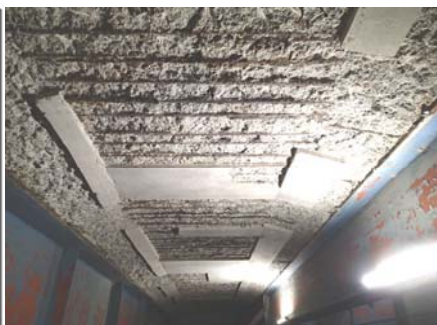
線路上空の吊足場仮設及び既設ガラスクロス全面剥ぎ取り後の平成27年12月に全面打音点検を実施したところ、床版面積の約6割で浮き及び剥離が確認され、劣化の激しい部位では脆弱部が床版下面から4cmの主鉄筋上にまで達しており、ガラスクロス表面からの目視では伺い知れない劣化が明らかになった(写真-3)。

写真-3 脆弱部たたき落し後

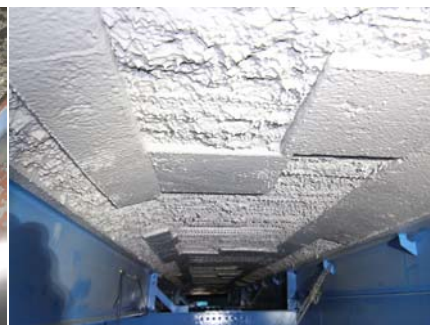
写真-4 塗布系材料による剥落対策

通常の補修では、脆弱部ハツリ後断面修復の上、連続繊維シート等によるコンクリート剥落対策を実施するが、繊維補強コンクリートによる床版上面増厚施工済であること、特定更新等工事による床版取替を計画していること、鉄道上空でウォータージェットによるハツリ作業ができず、断面修復後も再落下の懸念があること等から、断面修復をせずに現行基準を満足した塗布系材料による剥落対策を行うこととした(写真-4)。
