亜硝酸リチウムを用いたグラウト再注入補修を行った既設 PC 橋における  
PC 鋼材の自然電位モニタリング

(株)ピーエス三菱      正会員    ○鴨谷   知繁   石井   浩司  
神戸大学大学院      正会員      森川   英典

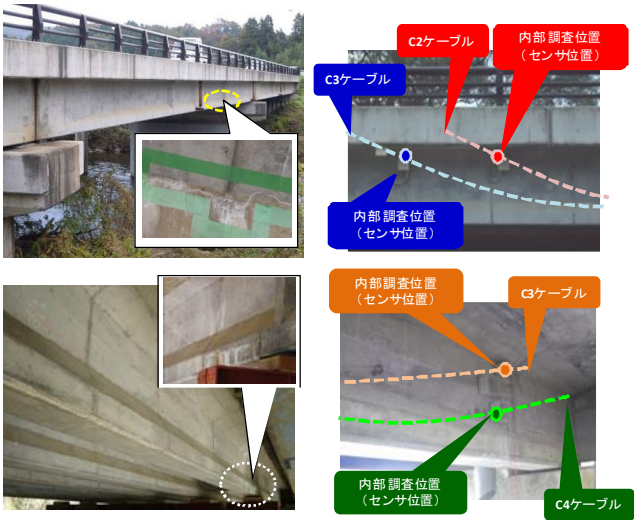
写真-1 対象橋梁の外観とモニタリング対象  
ケーブル (上：H橋，下：S橋)

モニタリングを実施した橋梁は、写真-1 に示すように、東北地方の H 橋<sup>1)</sup>と中部地方の S 橋<sup>2)</sup>である。いずれも上縁定着ケーブルにグラウト充填不足が生じていた既設ポストテンション PCT 桁橋であり、H 橋については 2012 年、S 橋については 2013 年に本工法および橋面防水等による補修が実施された。写真-1 に示すようにモニタリング対象ケーブルは、いずれも上縁定着ケーブルで H 橋については P1-P2 径間 G1 桁の C2 ケーブル(終点側)および C3 ケーブル(終点側)の 2 箇所、S 橋については A1-A2 径間 G1 桁の C3 ケーブル(終点側)および C4 ケーブル(終点側)の 2 箇所である。写真-1 に示す位置においてシース内部の調査を行った結果を表-1 に示す。

H 橋の C2 ケーブル(終点側)では腐食が確認されなかったが、その他 3 ケーブルでは著しい腐食が確認された。著しい腐食の発生要因の推定を目的に H 橋については既設グラウト中の塩化物イオン量調査<sup>1)</sup>、S 橋については抜き取り法<sup>3)</sup>による PC 鋼線表面錆層内部の塩化物イオン調査を実施した結果、凍結防止剤に起因する塩化物イオンのグラウト充填不足部への侵入が確認された。

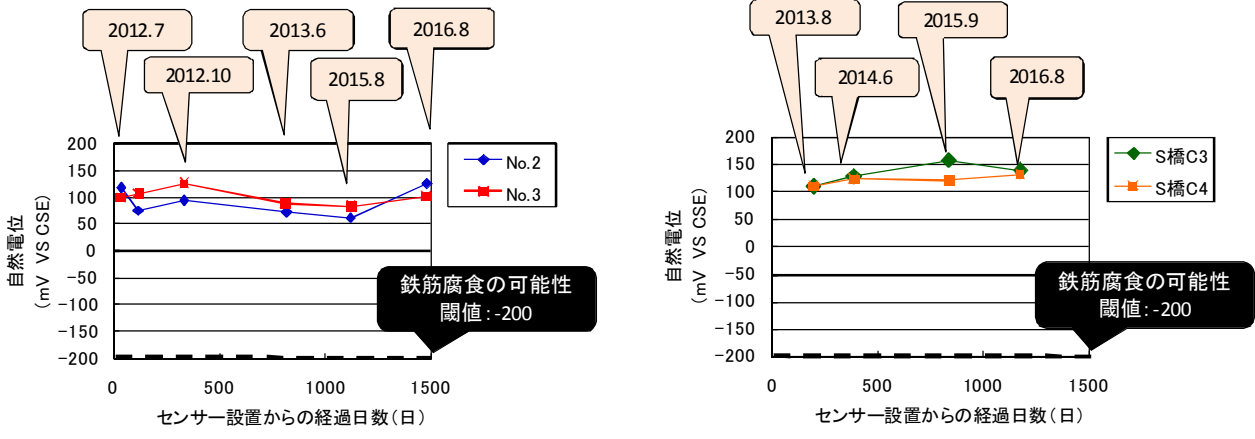
図-2 自然電位の測定結果（左：H橋 右：S橋）

自然電位の測定結果を図-2 に示す。また表-2 に評価指標となる ASTM 基準を示す。S 橋、H 橋の全ケーブルの自然電位は腐食の程度に関わらず、ASTM 基準で「90%以上の確率で腐食なし」を示す閾値である -200 (mV vs CSE) より大幅に貴な値である 50~200 (mV vs CSE) で推移し、橋面からの漏水や再劣化に起因するような経年的な卑化傾向も示さなかった。以上より、モニタリング対象ケーブルにおいては本工法による補修直後に得られた補修効果が良好な状態で確保されていると評価された。
