海岸部に位置する乗換こ線橋の塩害に関する調査報告及び対策工の検討

東日本旅客鉄道(株) 正会員 ○立石 和也 東日本旅客鉄道(株) 正会員 志村 雅仁
 東日本旅客鉄道(株) 正会員 露木 寿 東日本旅客鉄道(株) 正会員 藤江 幸人
 東日本旅客鉄道(株) 正会員 阿部 雄太

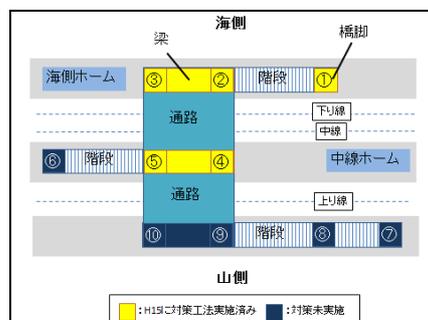
図1 乗換こ線橋概略図

当該停車場は、海岸に面した経年47年、2面3線の停車場であり、塩害による乗換こ線橋の劣化が課題となっていた。そこで乗換こ線橋の下部工のうち、概略図(図1, 2)における①から⑤の橋脚及び梁についてH15年度に塩害対策工として表面の打替え、被覆を実施したが、定期検査の結果、複数の橋脚及び梁に、ひび割れによる再劣化が確認された。この現状を踏まえ、変状原因の究明と再劣化の防止を目的とした適切な対策を行うために、外観目視・鉄筋腐食度調査・塩分量測定による調査を実施した。本稿ではその調査内容と結果、対策工の検討内容について報告する。

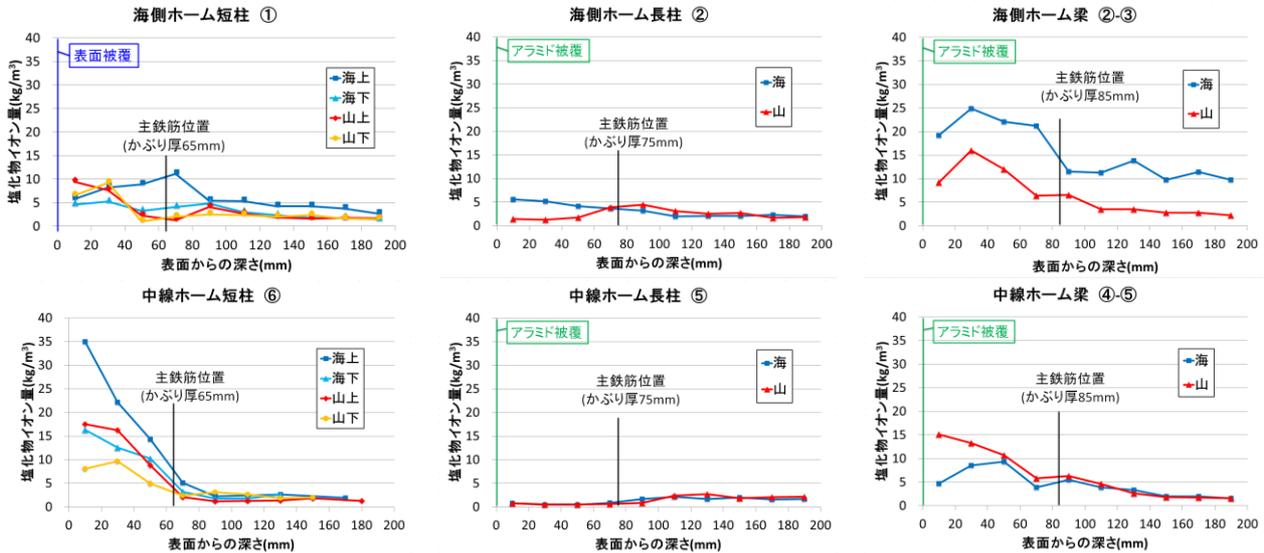
図3 塩分量調査結果

各柱、梁毎の測定結果を図3に示す。全体的な傾向として、海側のホーム及び海側面から採取した試料の塩化物イオン量が多くなる事が確認された。これは飛来塩分の影響を直接受けやすい環境が影響していると考えられる。

また、採取位置が上部の方が塩化物イオン量が多い傾向にあり、この傾向は上部の方が雨水による洗い流しがこ線橋によって妨げられやすい事や、ひび割れからの塩分浸透が起りやすい事に起因すると思われる。

こうした傾向に加えて、⑥の柱に代表されるように、多くの柱や梁では表面付近の塩化物イオン量が高く、Fickの拡散則に従った塩化物イオン量が計測された。一方、②の山側や⑤の海側、山側については表面の塩化物イオン量が極めて少ない特徴的な測定結果が得られた。これはH15年度に行った塩害対策工法が機能した結果と推測される。

しかしながら、これらの柱についても100mm以深において2kg/m³程度の塩化物イオン量が確認されており、コンクリートの深部には初期塩分または対策工以前に

浸透した塩分が一定量残存している可能性が示唆された。

調査結果より、対策工として⑦乗換こ線橋撤去・新設、⑧く体全面打替え、⑨表面の部分打替え、⑩既存く体外側にRC巻立ての4案が挙げられる。内部まで塩分濃度が高いことや、そのためにH15年度の表面の部分打替えによる対策工が再劣化していることを考慮すると、再劣化防止のため既存のコンクリートを完全に除去できる⑦または⑧を対策工の基本として、具体的な修繕箇所と対策工を選定し、実施する。
