## ASR劣化コンクリート構造物に対して実施した補修および補強対策後10年目の検証

石川県

国土開発センター

金沢大学 理工研究域

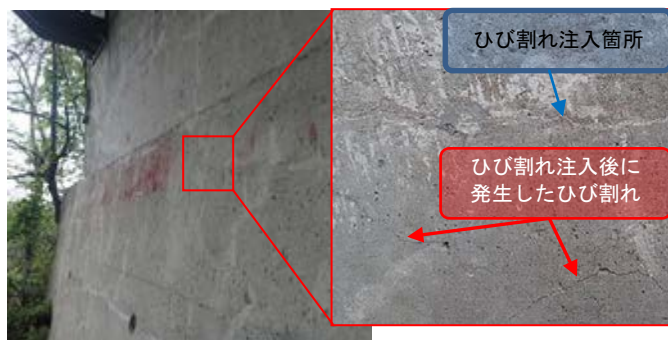
写真-2 ASR劣化橋台の補修後の状況（B橋）

写真-2 に示すとおり B 橋において、ひび割れ注入および表面が見えるクリアな表面含浸材（シラン・

シロキサン系）による補修を実施した橋台は、全体的には ASR が要因と考えられる再劣化は見られず、またそれ以外の原因による劣化も生じていなかった。しかし、写真-2 に示すとおり、微細な幅のひび割れの発生が一部で見られた。このように地山から地下

水の供給が予想される橋台において、ASR の反応が長期間続くコンクリート構造物にコンクリート内部の水分の蒸散を妨げる工法を行うと ASR 劣化がさらに促進されてしまう可能性がある。さらに、コンクリート表面が見えない補修方法は、劣化の兆候を見落とす要因ともなる可能性がある。このため、特に第三者被害が予測される場所については、図-2 に示すとおり、コンクリート表面を覆いかぶさない手法で点検時には簡単に表面の異常を確認が可能な剥落防止対策として紫外線劣化がない繊維を用いたバサルトネット工法を実施している。

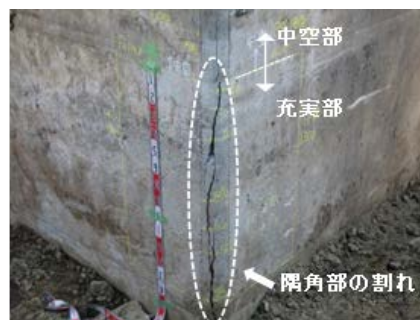
写真-3 補強前損傷状況 (A 橋)

写真-3、図-3 に示すとおり A 橋の橋脚基部の充実断面位置での隅角部でひび割れ幅が 1mm を超えていた。これは、コンクリート断面の増加により帯鉄筋の鉄筋比が相対的に小さくなり、帯鉄筋の隅角部に大きな ASR 膨張力が作用したため考えられる。

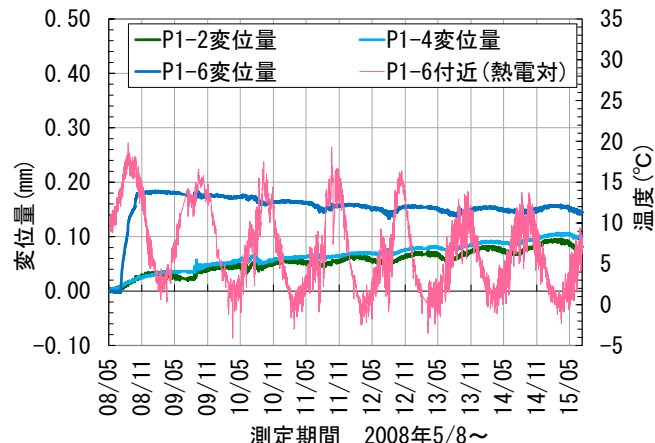
図-4 A 橋 P1 橋脚 (RC 巻立て) のひび割れの継時変化

RC 巻立てを行った A 橋 P1 橋脚柱での計測結果を図-4 に示す。モニタリングは補強工事が終了した 2008 年 5 月から開始し、現在まで約 7 年が経過している。地表付近の P1-6 について、当初は非常に大きな増加を示しており、下面での拘束鉄筋比の増加により、ASR 膨張が局部的に上面に作用した可能性もあった。しかし、計測開始半年以降は全く増加しておらず、むしろ値が小さくなる傾向にあり、現段階ではほぼ収束しているものと考えられる。

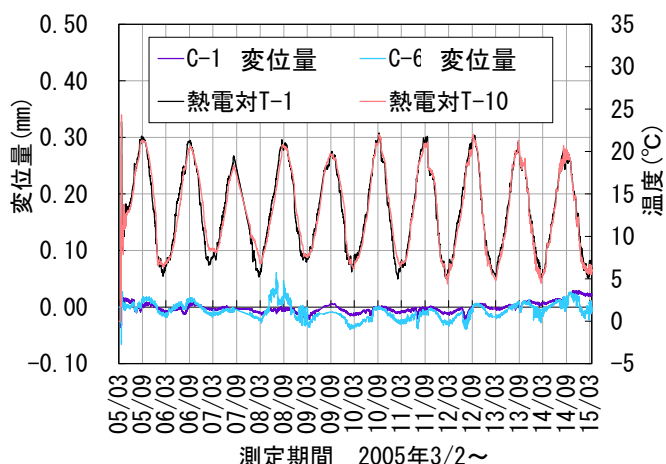
図-5 A 橋 P2 橋脚 (PC 巻立て) のひび割れの継時変化

PC 巻立て補強を行った A 橋 P2 橋脚柱での計測結果を図-5 に示す。モニタリングは補強後 10 年が経過している。ひび割れ幅は気温により変動し、毎年のひび割れ幅のピーク時での変位量は計測開始時期と比較して縮小しており、PC 巻立て工法は ASR 膨張を抑制していることが確認できた。この理由として、A 橋の橋脚形状が正方形のため、巻き立て部の PC からの圧縮力が効果的に作用したためと考えられた。
