## 通信用マンホール内の鉄筋の腐食要因

NTT 正会員 ○藤本 憲宏  
 NTT 正会員 古川 貴之  
 NTT 非会員 永井 友康

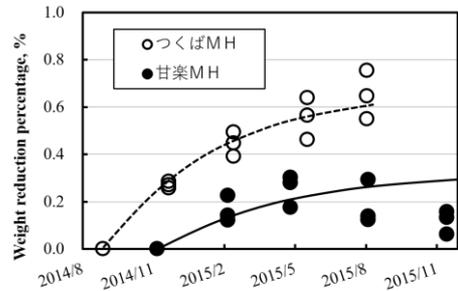
図1. 暴露鉄筋の重量減少率の変化

図 1 に暴露鉄筋の重量減少率の変化を示す。暴露減少率は暴露期間とともに増加しているが、その変化は徐々になだらかになった。また、暴露期間 1 年間の重量減少量はつくば MH の方が多かった。図 2、図 3 にそれぞれの MH における暴露試験 3 か月後の暴露鉄筋の状態を示す。つくば MH の暴露鉄筋には錆が発生しており、鉄筋の表面には水滴を確認した。一方、甘楽 MH の暴露鉄筋には全面的に錆が発生しているものの、顕著な錆はなく、微細な水滴が確認できる程度であった。図 4、図 5 に MH 内気温および天井部の温度変化を示す。両 MH では、天井部の温度は MH 内気温より低かった。また、つくば MH は甘楽 MH より温度差が大きい傾向があった。

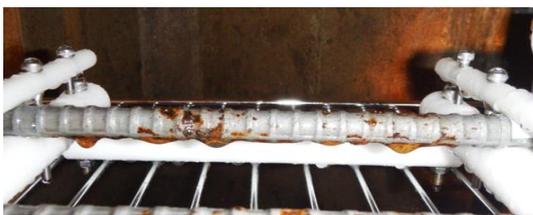
図2. つくばMH内の暴露鉄筋 (暴露期間 2015.10.21~2015.12.25)

暴露試験を実施した2つのMHの年間湿度は常に100%近くある。このことから、従来研究で示されているようにこれらのMHは鉄筋が腐食しやすい環境と言える。しかしながら、つくばMHは甘楽MHよりも1年間での腐食減少率が高く、鉄筋表面の水滴の付着量も多かった。そこで、鉄筋の腐食と結露状態に関係があると考え、まずは結露のしやすさについて考察する。MH内の湿度は100%近くであるため、天井部の温度がMH内気温より低くなれば結露する。つくばMHの方が甘楽MHより天井部の温度とMH内気温の温度差が大きいことから、つくばMHの方が結露しやすく、鉄筋表面の水滴の付着量が多くなるのは妥当な結果と言える。次に結露状態ごとに鉄筋の腐食形態を考察する。結露量が少なく、微細な水滴にしかならない場合、腐食は均一に進行する。一方、結露量が多く、鉄筋表面から水が滴れ落ちるほどになる場合、土壌腐食でみられる通気性の違いによるマクロ電池腐食<sup>3)</sup>が水滴部分とその付近で進行するため、均一腐食よりも腐食速度は速くなる。つくばMHで腐食減肉率が高い原因は、MH内の環境が結露しやすく、腐食速度の速いマクロ電池腐食が進行するためと考えられる。
