## シールテープを用いた低圧注入工法の実施工

東海旅客鉄道株式会社 正会員 ○鈴木 迪彦、小野 慈恩  
毛塚 貴洋、久保淳一郎  
ニチバン株式会社 正会員 勝野 晃宏、市村 周二

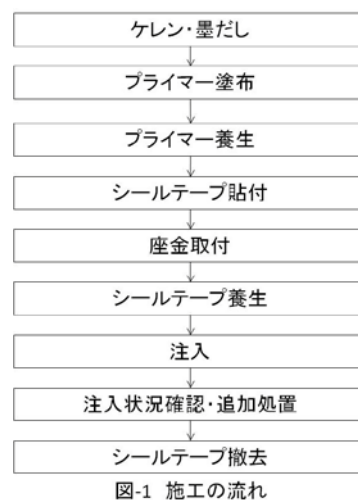
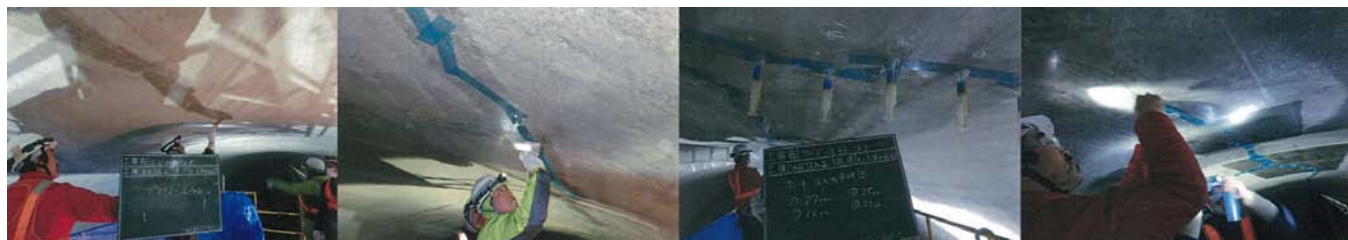
写真-1 施工の流れ

プライマー塗布

シールテープ貼付

注入

シールテープ撤去

施工はトンネル覆工クラウン部の開口幅1mmのひび割れを対象に高所作業車を用いて実施した。シールテープを用いた注入工法の施工の流れを図-1および写真-1に示す。シールテープの貼付けは、コンクリート表面を平滑化し、プライマーを塗布し15分程度の乾燥後に行った。貼付後のシールテープの養生時間は、1時間程度とした。今回の施工は初回の実施で、冬季の低温度下での施工となったため、念のためシールテープ貼付け前に粘着力を高めるためのプライマー塗布を追加し、シールテープ貼付後の養生時間も長めに確保した。

プライマー塗布後、シールテープをひび割れに沿って、シワや気泡が発生しないように強く圧着しながら貼付した。作業はクラウン部のため、上向き作業となったが、プライマー塗布やシールテープ貼付等、単純な作業のみであるため、短時間で容易に行えた。また、シールテープの粘着力を確保するため、ひび割れとシールテープの縁端で必要な離隔を確保する必要があるが、シールテープはひび割れの位置が可視できるため、必要な離隔の確保、貼付け後の離隔の確認が容易にできた。

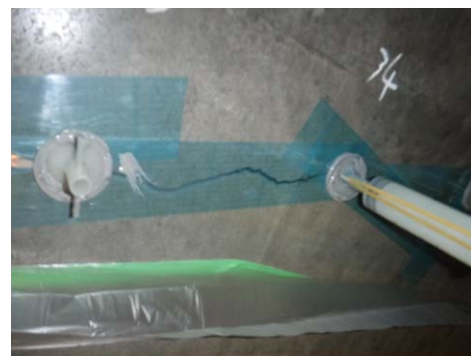
写真-2 注入時の確認状況

注入時に注入口からひび割れに沿って注入材が充填されていく状況が可視できた。注入時の状況を**写真-2**に示す。注入状況を可視化することで、ひび割れに残存する空気溜まりによる注入不良や、シールテープからの漏れ出し等、注入時に発生するトラブルに対して必要な処置を迅速に講じることが可能である。

本施工では注入時の圧力によりシールテープが剥がれ、注入材が漏れ出すことはなく、シールテープに必要な粘着力が確保されていることが確認できた。なお、施工後、注入箇所のコア抜き(**写真-3**)を行い、奥行き 150mm 以上充填出来ていることが確認できた。

しかし、型枠の継ぎ目の段差や重ね貼りにより生じる隙間から少量であるが注入材が漏れ出す箇所があった。注入材の漏れ出し箇所に対し、速硬化性のある材料にて隙間の蓋をすることで漏れ出しを防ぐことはできるが、施工上配慮する必要がある。
