塩害による再劣化を生じた RC 橋脚の補修効果の一考察

東日本旅客鉄道(株) 正会員 ○堀澤 誠

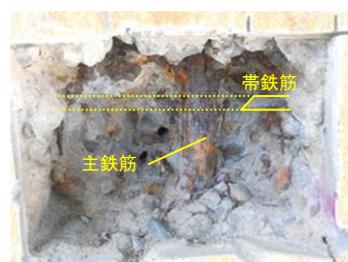
図-5 柱①被覆工の端部

また柱①の表面被覆工と橋脚天端の鋼製支承との境界部の処理が十分でなく、水分が被覆内部に供給される状況にあったことが考えられる(図-5)。

山側ラーメン橋脚の柱⑤は、かぶりコンクリート部分で塩化物イオン量が 1kg/m³未満となっており(図-7)、13年経過した時点でも、断面修復箇所に塩分の供給がほとんどなかった。試料を採取した箇所について目視で被覆工を観察した限り、大きな割れなどはなかった。被覆工により外部からの塩化物イオンと水分の侵入を抑制できた可能性が高く、残存塩分が多いコンクリート母材からの塩分の浸透も抑制できた可能性が示唆された。一方で被覆工を実施しているが、柱①は幅の大きいひび割れが生じ、再劣化しているといえる。要因として、1)被覆工の端部処理が十分でなく、桁座の鋼製支承との境界部より水が供給される状況にあったこと(図-5)、2)はつり調査結果より、この柱は部分的な断面修復を行っていることから(図-4)、全体としては内部の塩分量が高い状態のままであった可能性があることが考えられる。この塩分量が高いコンクリートに水が供給されたことにより、鋼材が腐食し再劣化が進行したと考えられる。

- 1) かぶりコンクリートを全て塩分吸着剤配合の材料で断面修復を行った場合、厳しい塩害環境下において、鉄筋以深に残存塩分があっても、10年間程度以上再劣化を防止することが期待できる。
- 2) 断面修復に合わせて表面被覆工を実施することで、水や塩分の侵入を防ぎ、コンクリート内部での移動を制限することで再劣化の抑制を期待できると考えられる。ただし被覆工の端部処理を十分に行わないと、その効果は十分に得られない。

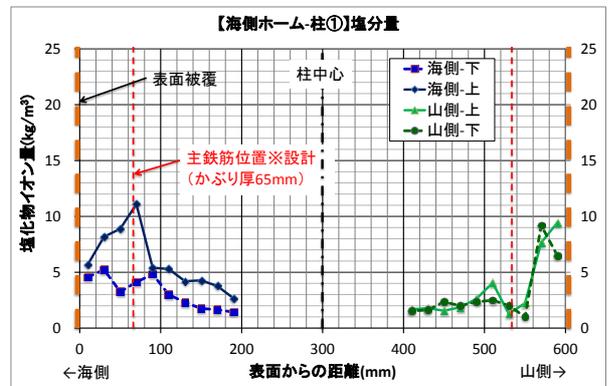
図-6 塩分量測定結果(海側橋脚柱①)

ついても柱部同様に側面から水平方向に削孔し、試料採取を行っている。測定結果を図-6~9に示す。塩分量は、全体として高い値を示しており、コンクリート表面を被覆していない柱⑥で最大 35kg/m³であった。

柱①と⑥については、コンクリート表面にひび割れが生じ、帯鉄筋に多くの断面欠損(一部消失)が確認できたが、主鉄筋については大きな断面欠損はなかった。主鉄筋位置では 5~10kg/m³程度塩分量があったが(図-6,9)、断面修復を行った際、鉄筋の防錆処理で塩分吸着剤を配合したペーストなどが有効だった可能性を示唆された。

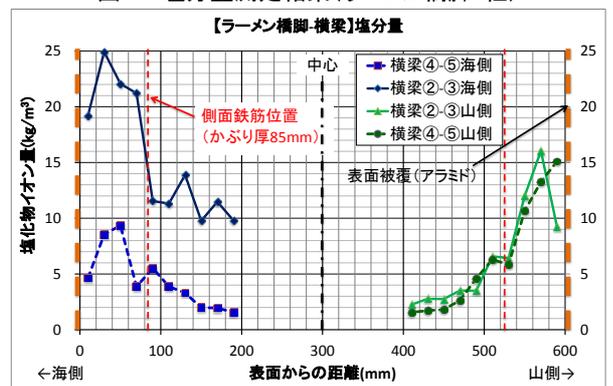
図-8 塩分量測定結果(ラーメン橋脚-横)

ラーメン橋脚の横梁は、梁側面の上側と下側にひび割れが生じていた。2003年の補修では梁下面の断面修復を行っており、側面は脆弱部を除き断面修復はせずに被覆工を行っていた。今回測定した塩分量は、梁側面から採取したものであり、2003年以前より蓄積された大きな値を示している(図-8)。上側にひび割れが生じているのは、被覆工の端部処理が弱点となり、塩分濃度が高い部分に水が侵入して鉄筋が腐食した可能性がある。
