## RC 支柱式高欄の劣化原因の推定と補修方法の検討

JR 西日本 正会員○河井 勇樹 正会員 吉田 隆浩  
デンカ株式会社 渡辺 亨 高木 聡史

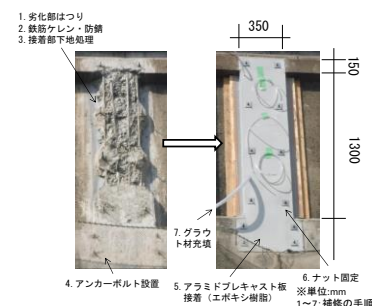
写真-4 AFRP 工法

板を支えるかかりを失うため完全にはつり取ることができない。そこで、既往の断面修復工法に代わる新たな補修方法として写真-5に示すアラミドプレキャスト板による補修方法（以下、AFRP 工法）を検討した<sup>2)</sup>。AFRP 工法は、劣化部の鉄筋表面までのはつり落とし、鉄筋ケレン、防錆処理の後に RC 支柱の形状に加工したアラミドプレキャスト板をエポキシ樹脂接着及びアンカーボルトにより RC 支柱に固定し、型枠の下部よりセメント系無収縮グラウト材（以下、グラウト材）を充填する方法である。なお、AFRP 工法は、劣化因子を完全に除去できないが、外面のアラミドプレキャスト板が永久型枠となり、劣化部にグラウト材を充填することで水と酸素の供給を遮断できれば再劣化しないと考えられる。また、中性化の進行を抑止することが可能となるため、補修後の耐久性を確保できると考えられる。しかし、型枠内のグラウト材の充填性については、十分な検討がなされていなかったため、充填性の確認を行った。

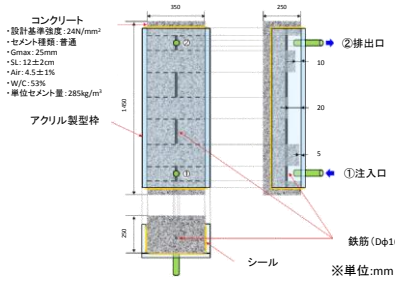
図-5 RC 支柱模擬供試体（型枠下部充填法）

型枠内へのグラウト材の充填性を確認するために RC 支柱を模擬した実寸大の供試体を作製し、グラウト材の充填性確認試験を実施した。供試体の母材コンクリートは、対象橋りょうと同等の配合条件（設計基準強度 24N/mm<sup>2</sup>，水セメント比 53%）とし、充填時の様子が目視できるように透明のアクリル製型枠を使用した。施工時の RC 支柱劣化部の凹凸とアラミドプレキャスト板の最小の隙間が 5mm であるため、供試体と型枠の隙間が 5mm，10mm，20mm となるよう断面変更点を設けた。また、高欄内側における夜間の施工間合いの短さを考慮し、より短時間で施工できるようにするため、充填方法の異なる 3 種類の方法について検討した。一つ目の方法は、現在採用されている型枠下部充填法（図-5）で、ポンプ圧送によって型枠の下部より充填する方法である。二つ目の方法は、型枠上部充填法で、型枠の上部に注入口と排出口を設置し、ポンプ圧送により充填する方法（写真-5）である。三つ目の方法は、ホッパー充填法で、ポンプを使用せずホッパーを型枠上部の注入口に設置し、グラウト材の自重により充填する方法（写真-6）である。以上に示した 3 種類の充填方法のグラウト材の充填時間をそれぞれ計測した。
