## 横締めPC鋼棒の突出にかかわる調査

(一財) 首都高速道路技術センター  
首都高速道路株式会社

## 1. はじめに

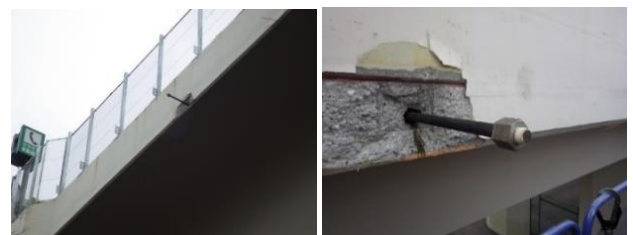
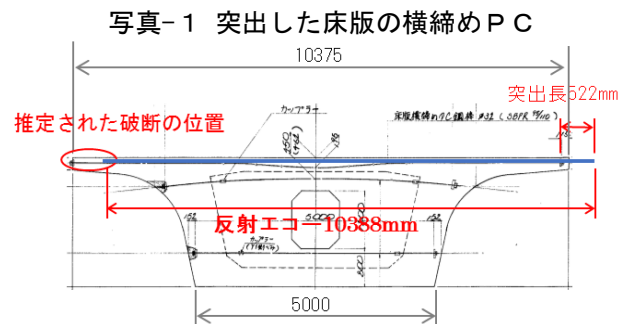
図-1 PC鋼材の突出長と破断の位置

PC鋼棒の突出長は522mmであった。先端から超音波探傷試験(垂直UT)を用いて破断面の位置を推定したところ先端から10.0mで破断していた。床版下面から削孔してファイバースコープでシース内を確認したところ、写真-2の様に破断面下側の変色部を確認した。また、シース管内は水滴状の錆汁が多く見られ破断部付近に水が侵入する環境であった。

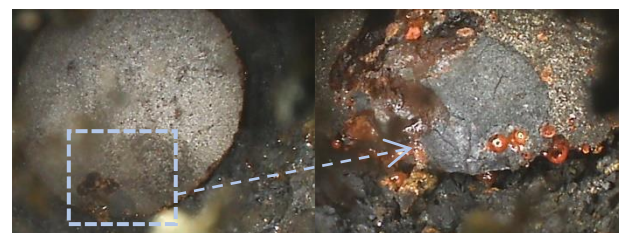
写真-2 シース管内の破断状況

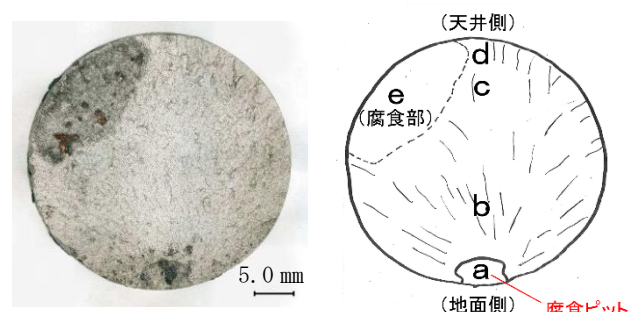
酸洗後のマクロ波面形態を図-2に示す。破断面は全体的に平滑な起伏の少ない脆性的な破面であり、箇所aのピットから放射状に広がった筋模様(放射状模様)が観察された。

鋼棒の破断現象は、箇所aと箇所b~dのへき開破面の形態から、地面側(箇所a)から天井側に脆性キ裂が伝播したと推察された。これはマクロ破面で観察された放射状模様と合致した。

図-2 破断部のマクロ波面形態

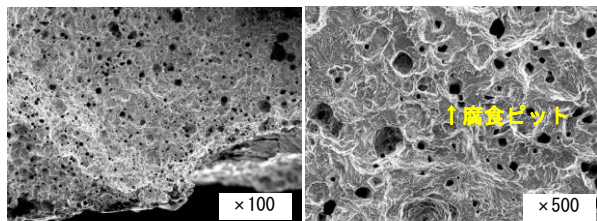
破断面上に生じたピット(箇所a)の電子顕微鏡像を写真-3に、破断面(箇所b)の電子顕微鏡像を写真-4に示す。箇所aのミクロ組織では脆性破壊で生じるへき開破面は見られず、腐食によって生じた腐食ピットが観察された。箇所b~dは、ほとんどへき開破面であり、箇所eは、微小な腐食ピットが生じているが僅かに不鮮明なへき開破面も観察された。

写真-3 箇所aのミクロ破面

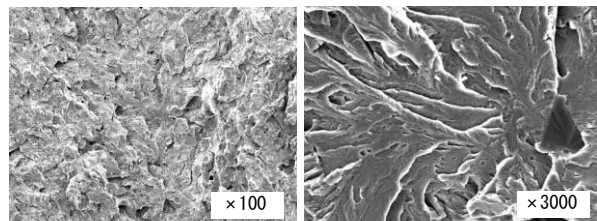
写真-4 箇所bのミクロ破面

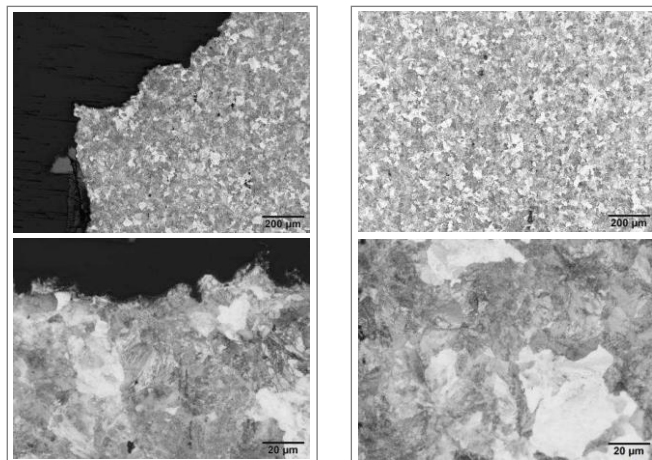
エッチング後の破断面断面組織を写真-5, 写真-6に示す. 写真-5のマクロ組織観察や写真-6のミクロ組織観察では, 箇所a~dまでの破断面付近や, 非破断面箇所を比較しても金属組織に明瞭な差は観察されなかった. 水素脆化割れを起こした可能性も考えられたが, 破断したP C鋼棒の強度や, 単相組織のパーライトであること, ミクロ破面に水素脆化割れの痕跡が認められないことから, 水素脆化割れが生じた可能性は低いと考えた.

写真-6 破断部と非破断部のミクロ組織の比較  
(左: 破断面の起点部近傍 右: 非破断部のP C鋼棒)

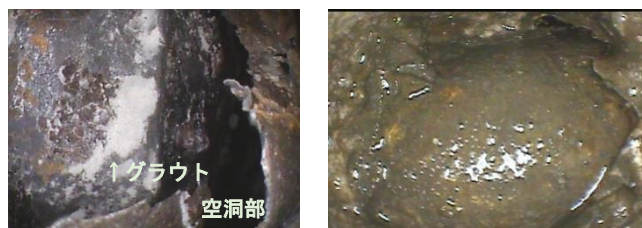
削孔調査では写真-7の様に, P C鋼棒の表面のみにグラウト残存している空洞部や, シース内の滞水が流出した箇所もあった.

写真-7 破断部と非破断部のミクロ組織の比較鋼棒  
(左: グラウトの付着と空洞 右: 滞水していたP C鋼棒)
