## 腐食抑制技術の開発～環境遮断剤の実橋における暴露試験

MK エンジニアリング(株) 正会員    ○三浦 誠也    デンカ(株)    正会員 藤間 誠司  
 MK エンジニアリング(株) 正会員    竹淵 敏郎    川田工業(株)    正会員 長坂 康史  
 MK エンジニアリング(株) フェロー    竹之内 博行    琉球大学    正会員 下里 哲弘

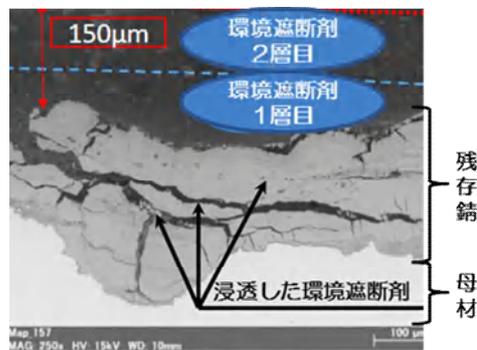
写真-1 電子顕微鏡による試験体断面

写真-1 は電子顕微鏡による環境遮断剤塗布後の試験体断面写真である。残存錆の内部まで環境遮断剤が到達しており、高い浸透性を有することが分かる。

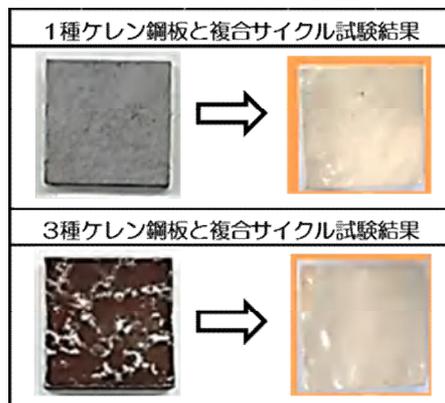
写真-2 複合サイクル (1008 時間) 試験結果

写真-2 は 1008 時間複合サイクル促進試験の結果である。錆や塩分を残した、3 種ケレンの状態でも 1 種ケレンと同等の結果となり、素地状態に影響されないことが分かる。

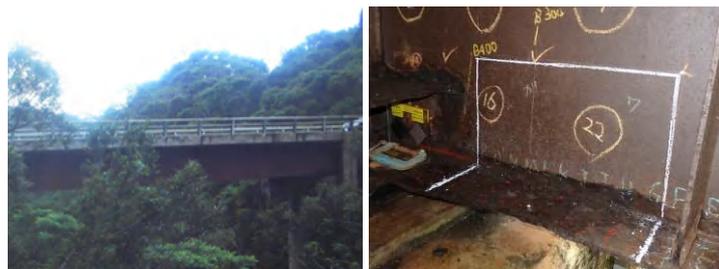
写真-3 普久川ダム管理橋

環境遮断剤を実橋梁へ適用するに当たり、最も効果的な施工仕様を設定する目的で、沖縄県国頭村にある「普久川ダム管理橋」にて暴露試験を行った。本橋梁は、耐候性鋼材を使用した無塗装桁で、架設から約 30 年が経過している (写真-3)。現場は高温多湿の亜熱帯気候で、腐食速度:0.022 mm/y、飛来塩分:0.16mdd の環境である。

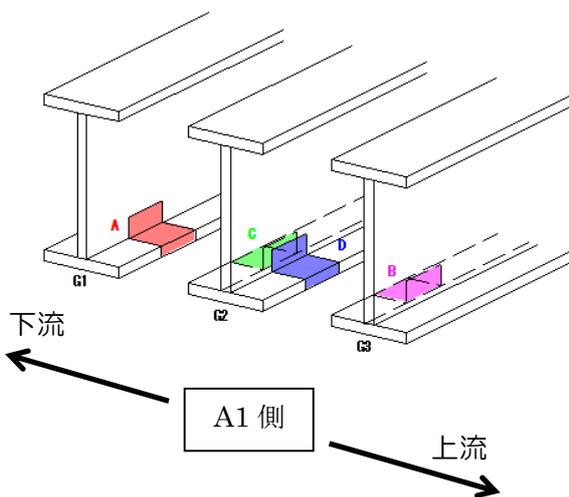
図-1 施工箇所

本実験における実施内容を表-1に示す。施工箇所は伸縮装置周辺からの漏水により腐食が著しく発生している、A1側桁端部内面側とした。それらの部位は事前の観察結果から、各桁同様な腐食具合であったため図-1に示すA~Dのウェブ及び下フランジ上下面とした。

C、D部の素地は開発の目標としている3種ケレンを基本とした。また、A部には1種ケレンを用い、残存錆と残留塩分の影響を着目した。

施工箇所Cにて、ディスクグラインダーを用いて鋼板エッジ部の面取りを行った。他の箇所ではエッジの処理を行わず、膜厚の確保しづらいエッジ部の腐食進行状況を比較することとした。

事前の室内実験より環境遮断剤の積層は2層を基本とした。また今回の実験では膜厚を増やすことによる環境遮断性能の向上を確認するためD部に3層施工を追加実施した。

B部にC-5塗装系の現場仕様であるF-13塗装を用い従来一般塗装と環境遮断剤の防錆力について比較することとした。

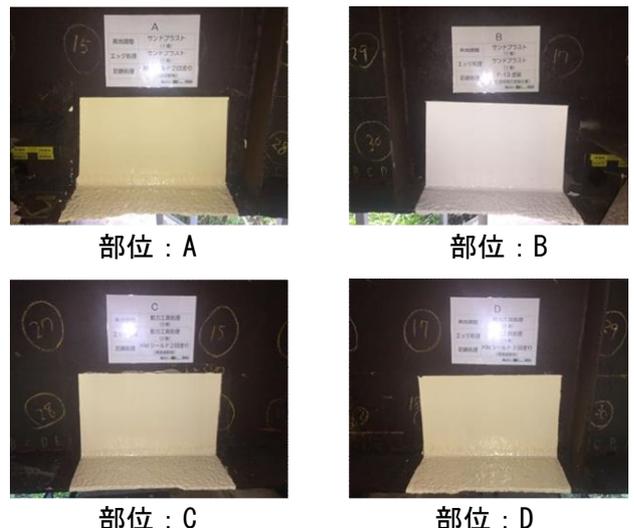
写真-4 経過観察状況(37日経過後)

暴露37日目の状況を示す(写真-4)。いずれの箇所においても変状は見受けられなかった。今後、劣化状況を段階的に観察するとともに発錆した場合はその原因調査を行い環境遮断剤の施工仕様の確立を目指す。
