## 福井県における木製土木構造物の健全性に関する調査的研究

福井工業高等専門学校 正会員○吉田雅徳

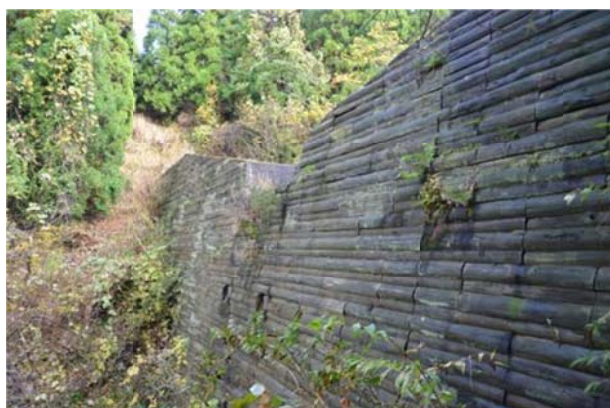
| No. | 構造物の概要 | | | | | 調査結果 | | | | |
|---|---|---|---|---|---|---|---|---|---|---|
| 1 | 砂防 | 堰堤 | 1999 | 残存型枠 | 半割 | 17 | 2 | 3 | 22 | 30 |

写真 1 堰堤の下流側 (No.1)

写真1にNo.1の17年経過した堰堤の下流側を示す。数本セットのパネル状型枠を積み上げるタイプであり防腐処理の有無は不明である。乾湿を繰り返す流水口下部（悪い環境）では目視評価3（全面的に軽度の腐朽＋部分的に激しい腐朽）であるが、それ以外の場所（良い環境）では目視評価2（全面的に軽度の腐朽）であった。また、それぞれの場所のピロディン貫入量は30と22であり、いずれも腐朽の目安となる30mmを越えることはなかった。写真2にNo.5の16年経過した落石防止壁に設置された緩衝工を示す。山側に面した背面には落ち葉が堆積し日当たりも良くない（悪い環境）ため腐朽が激しい。一方、前面と側面（良い環境）は比較的健全であり、ピロディン貫入量も目視評価の結果と調和的であった。

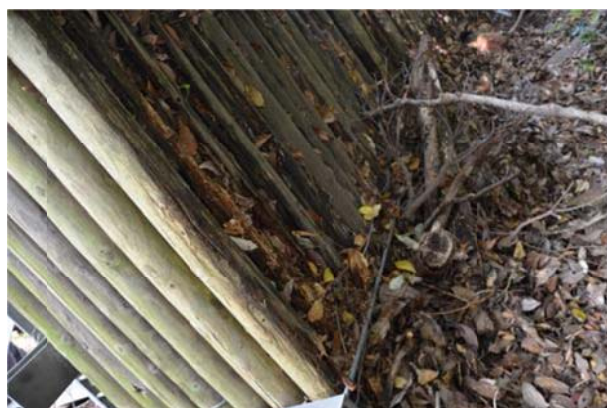
| No. | 構造物の概要 | | | | | 調査結果 | | | | |
|---|---|---|---|---|---|---|---|---|---|---|
| 5 | 治山 | 落石防止壁 | 2000 | 緩衝工 | 半割，丸太 | 16 | 1 | 5 | 10 | 25 |

写真 2 緩衝工の側面と背面 (No.5)
