## 高知県における多自然型川づくり使用木材の長期耐久性評価 その1 施工地点の概要

## 2. 調査地点の概要

## 3. 対象丸太

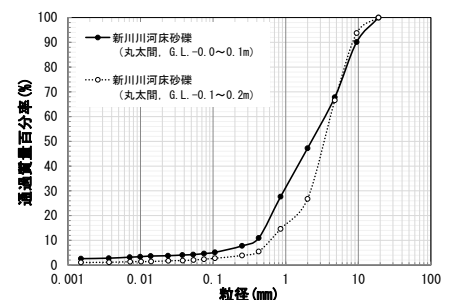
図-2 粒径加積曲線

回収地点は図-1 に示す高知市内を流れる新川川の中流部である。新川川は「'98 高知豪雨」と称される集中豪雨が発生し、床上浸水 290 棟、床下浸水 411 棟、氾濫面積 703ha もの甚大な被害を受けた<sup>1)</sup>。その再発防止のため平成 11 年度から河川改修工事が進められてきた。河川改修工事には多自然型川づくりが採用され、中流部には川岸の流速を低下させて土砂の堆積を促し、堤防法尻部を間接的に保護する乱杭工が設置された。図-2 に回収地点の河床に堆積した土の粒径加積曲線を示す。諸特性は地表面(地表面から 10cm 下)でそれぞれ均等係数  $U_c$  は 8.8 (7.2)，曲率係数  $U_c$  は 0.64 (1.88)，細粒分含有率  $F_c$  は 4.6 (2.4) %であった。また、土質は砂質礫で、地表面は新川川の流域に多い水田や自然堤防等からの供給で泥が堆積したことから粘土含有量が多い傾向がみられた。

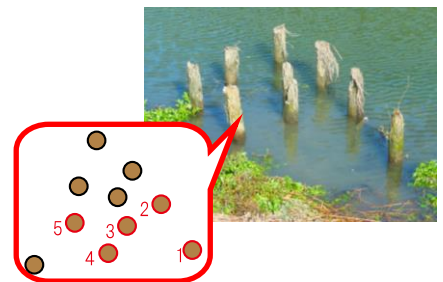
図-3 対象とした乱杭工

乱杭工は図-3 に示す干潮位に回収が可能な 10 本中 5 本の丸太を回収した。丸太は小型のバックホーを用いて一本ずつ表面に傷がつかないように回収した。写真-1 に丸太の回収状況を示す。形状を計測した結果、長さは 2.5m、末口径は 172mm、元口径は 176mm、先端はペンシル状に加工されていた他、皮つきの状態で使用されていたことがわかった。樹種は工事資料よりスギと確認された<sup>1)</sup>。図-4 に回収した丸太の全景を示す。図中には縦圧縮試験用供試体の切断箇所を併記している。

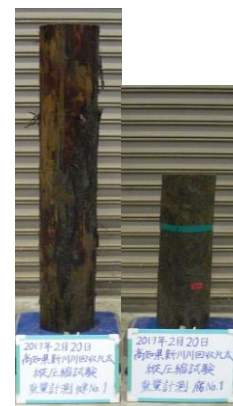
写真-3 縦圧縮試験用供試体

表-2 に縦圧縮試験結果を示す．供試体は目視判定で被害度に差がみられた先端から 0.0～1.5m (被害度判定約 90% の区間) と 1.5～2.0m (被害度判定約 60% の区間) の 2 種類である．写真-3 に縦圧縮試験用供試体を示す．ヤング係数は平均で  $5.7\text{kN/mm}^2$  となっていた．これは，スギのヤング係数 ( $7.0\text{kN/mm}^2$ ) からみると小さい値となっているが，全体的に結果に大きなばらつきはみられないことから，確からしい結果であると推察される．また，目視判定では違いがみられたが，ヤング係数はどちらも値に大きな差はみられなかった．木材の土木利用マニュアルには被害度判定 2 以下が使用木材の一つの目安として示されているが，今回の結果からも被害度の判定 2 以下が全体の約 60% 以上を占めていれば，健全材と同等のヤング係数を有し，強度も問題ないことがわかった．

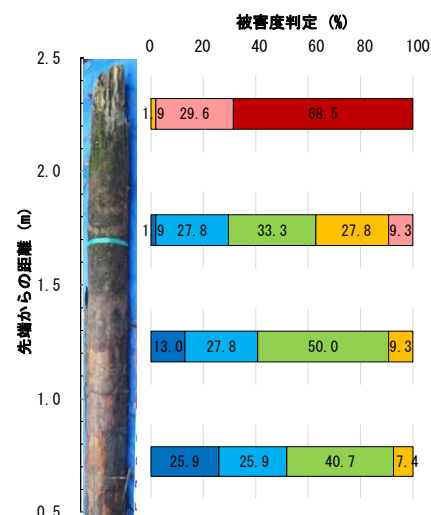
図-5 目視判定結果

図-5 に目視判定結果を示す．先端から 0.0～1.5m は健全度の判断基準とされる被害度の判定 2 以下が約 90% となっており，健全であることが確認された．一方，先端から 2.0～2.5m では 0% と頭部は形が崩れるほどの腐朽がみられた．頭部は水草や浮遊物などが引っかかり，そこで腐朽菌が生息しやすい環境がつけられたことから激しい腐朽が生じたと考えられる．また，先端から 1.5～2.0m では被害度の判定 2 以下は約 60% となっていた．
