## 金属溶射を利用した流電陽極方式電気防食法の実構造物適用後の追跡調査

| 住友大阪セメント株式会社 | 正会員 | ○山本 誠 | 正会員 | 大野 晃 |
| 株式会社富士技建 | 正会員 | 武藤 和好 | 非会員 | 小島 裕貴 |
| 西日本高速道路株式会社 | 正会員 | 宮田 弘和 | 非会員 | 杉迫 貞義 |

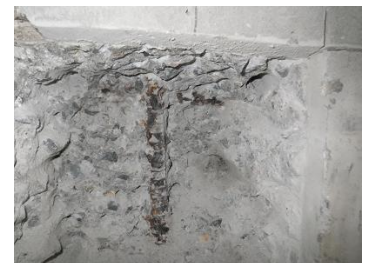
写真-1 はつり調査

適用したコンクリート構造部は、山口県に位置する高速道路橋の橋台の前面と側面の一部である。本構造物は、山間部にあり、冬季凍結防止剤が散布されるため、雪解け水などに溶解した塩化物イオンが橋脚に浸透する塩害環境と考えられる。本橋台の鉄筋かぶりは、全面側で 60～140 mm、側面で 120～130 mm であった。各鉄筋位置における全塩化物イオン量は、全面側で 0.39～3.77 kg/m<sup>3</sup>、側面側で 0.37 kg/m<sup>3</sup> であった。また、はつり調査結果より、内部鉄筋は前面側上部で全体的に薄い錆びが確認されたが、他の箇所では点錆び程度であった。写真-1 には、全面側上部の鉄筋状況を示す。以上より、施工時点での本橋台の塩害環境は、潜伏期から進展期の範囲内であると考えられる。本施工では、溶射金属として亜鉛、アルミニウムおよびインジウムからなる金属を用い、図-1 に示すように橋台前面 (36.63m<sup>2</sup>) と側面 (2.63m<sup>2</sup>) に溶射した。なお、金属溶射の施工システムは、図-2 に示すようにコンクリート表面をブラスト処理→粗面形成材塗布→金属皮膜形成→封孔処理材を塗布する手順で実施した。通電開始後は、約 4 ヶ月ごとの手動による復極試験、外観調査のほか、通電当初からデータログによる発生防食電流量と内部鋼材の通電時電位 (ON 電位) を測定した。なお、図-1 中の A1～A3 は通電点、E1～E4 は鉛照合電極を示し、手動測定では発生防食電流量と通電停止 24 時間後電位を測定し復極量を算出している。

(前面上部鉄筋状況)

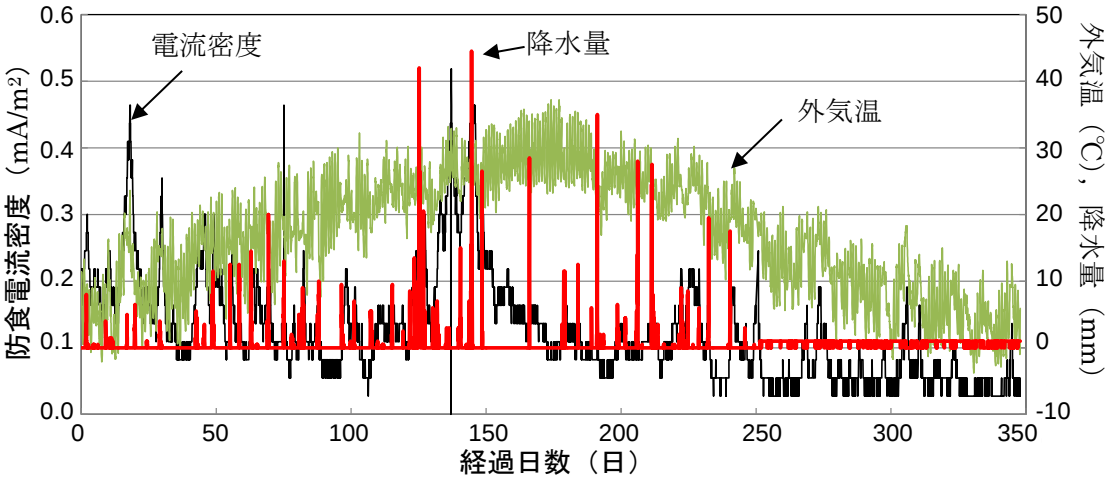
図-3 防食電流密度、外気温および降水量経時変化

図-3には、データロガで測定した橋台前面側の防食電流密度と外気温、降水量の経時変化を示す。なお、外気温、降水量は、気象庁のホームページから観測地点山口市における1時ごとのデータを参照した。この結果から、本構造物の気温環境は、-4

は、外気温が30℃程度となった材齢150前後に大きくなっており、気温の低下とともに小さくなる傾向が確認される。また、外気温が低い時期でも降水量が比較的大きくなると防食電流密度が大きくなる傾向が確認され、既往の研究<sup>1)</sup>と一致する。表-1と表-2には、それぞれ手動測定による通電停止24時間後の復極量と自然電位の経時変化を示す。ここでは、通電停止24時間後電位を自然電位として示した。復極量は、外気温の比較的高い7月では橋台前面で13~34 mV程度、側面で40
