## 上塗り剥離要因に関する実橋塗膜調査結果

本州四国連絡高速道路株式会社 正会員 ○久米 昌夫  
 本州四国連絡高速道路株式会社 正会員 楠原 栄樹  
 本州四国連絡高速道路株式会社 正会員 町田 陽

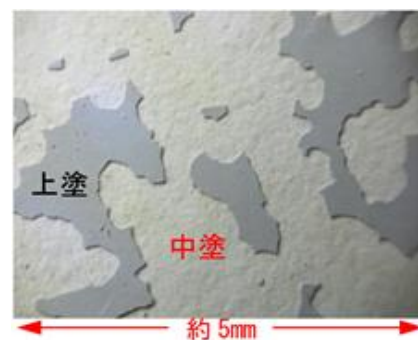
本州四国連絡橋では、将来の塗替え回数の低減を図るために、建設時より下地に無機ジンクリッチペイント、上塗りにポリウレタンまたはふっ素樹脂塗料を有する重防食塗装系を採用している。塗膜の更なる長寿命化を図るために上塗り塗料の耐候性の改良も進めてきた。一方で、上塗りが残存した状態で中塗りのエポキシ樹脂塗料が変色・劣化し、上塗りと中塗りの層間の付着力が低下して上塗りが剥離する現象が確認されている。写真-1 はガムテープにより上塗りを強制的に剥離し、露出した中塗りの顕微鏡観察の例であり、当初は白色であった中塗りが黄色していることが確認できる。

写真-1 中塗りの黄変

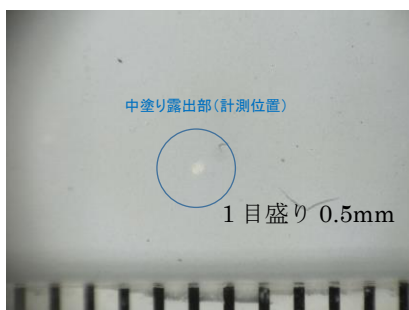
に残存する上塗り塗膜の膜厚を計測するため塗膜採取し、デジタルマイクロスコープで膜厚を計測した。今回、発見した中塗り露出は、写真-2 のような全て 0.2mm 程度の点状の上塗りのはがれであった。採取塗膜の断面観察の結果、写真-3 のように露出部の中塗り表面がくぼんでいるものと写真-4 のようにくぼんでいないものがある。前者は中塗り塗装時に空気を巻き込んだものと考えられ、後者の7箇所を計測した結果、露出部直近の上塗り塗膜は5~16 $\mu\text{m}$ 、平均11 $\mu\text{m}$ であり、全ての計測値が標準乾燥膜厚30 $\mu\text{m}$ より薄かった。上塗りのはがれは膜厚が薄くなった箇所が起点となると考えられるが、本調査では起点となった膜厚は分からなかった。また、いずれの箇所も下塗りが盛り上がったため部分的に中塗り・上塗り膜厚が薄くなっていることも確認された。

写真-2 点状のはがれ (150 倍)

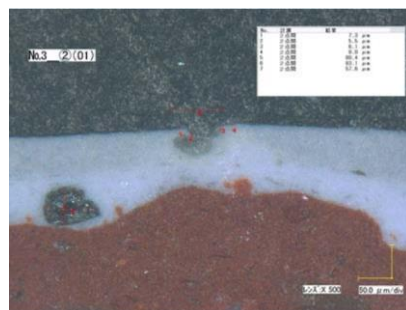
写真-3 中塗り表面がくぼみ

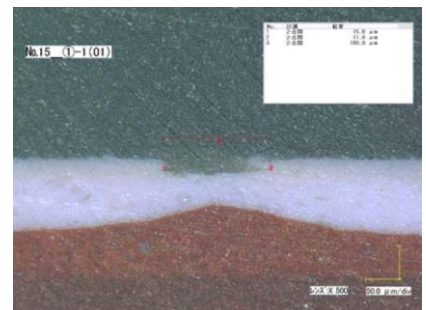
写真-4 露出部直近の上塗り膜厚計測
