平成 28 年熊本地震で被災したロッキング橋脚を有する橋梁の構造変更について

西日本高速道路（株）九州支社 熊本高速道路事務所 ○西谷 朋晃、岩尾 省吾
保全サービス事業部 保全第二課 工藤 昌生

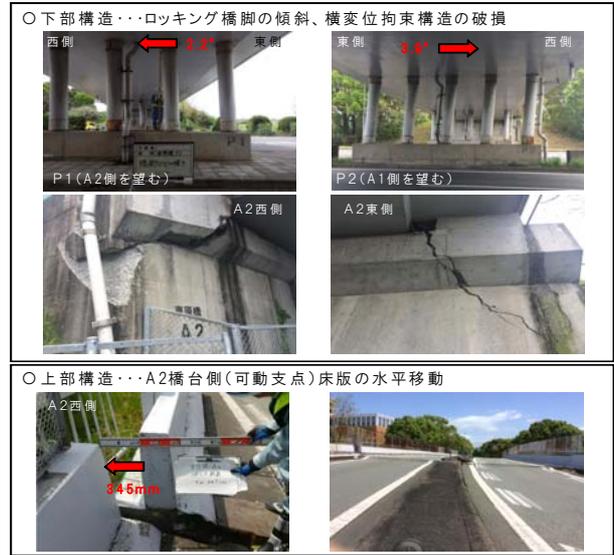
図 - 2 A 橋の損傷状況

図 - 2 に損傷状況を示す。地震により東西方向に上部工が振幅移動したことにより、下部構造では西側に最大 3.9° のロッキング橋脚の傾斜(回転可能角度 2.3°)や A2 橋台に設置された横方向変位拘束構造にせん断破壊が生じた。一方、上部構造では A1 橋台（固定支点）を中心に A2 橋台側（可動支点）の床版が西側に約 350 mm 回転移動した。A 橋では、設計地震力以上の水平力が作用したことにより上記の損傷が生じたが、伸縮装置の拘束や横変位拘束構造等の影響により落橋までには至っていない。

A 橋の復旧方針を策定するにあたり、上記の損傷状況に加えて、次の条件を考慮する必要があった。①復旧に際しランプの通行止めは可能であるものの、日交通量が約 30,000 台の国道に横架・接続するランプ橋であるため早期に開通する必要があること。②傾斜したロッキング橋脚の更なる傾斜防止対策が必要であること。③ロッキング橋脚の傾斜に伴う支点沈下により、橋脚上の主桁応力が許容応力を超過した状態であること。以上より、余震が継続する中、短期間のうちに上部工を安全に元の位置に復旧することが困難であることから、上部工位置は地震により移動した状態のまま全支点を剛結化し、橋梁形式を RC3 径間連続ポータルラーメン構造へと構造変更することとした(図 - 3)。なお、橋梁部と土工部の線形的なズレについては、土工部の平面線形を見直すことで対応した。

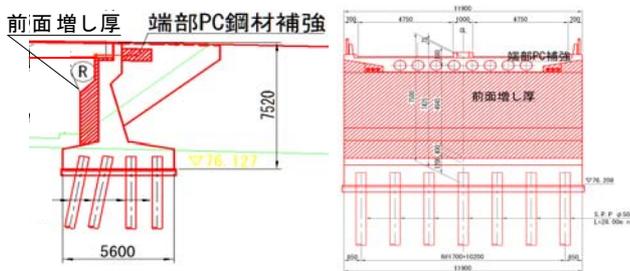
図 - 5 上下部構造の補強図

A 橋の補強設計では、構造変更に伴う部材補強が必要となることから、各設計地震動に対する部材の補強設計を実施した。特にレベル 2 地震動に対する設計について、上部構造は長期的に供用性を確保する必要があるため塑性化を許容しないこととしている。一方、通常下部構造の設計では部材の塑性化を許容しているが、全ての橋台および橋脚の上下端剛結部で塑性化が生じると橋梁としての急激な耐力低下が想定されることから、本橋の設計では全ての部材で塑性化が生じない(塑性化が生じない部材を残す)よう、上下部構造の部材断面を決定することとした。ここで、図 - 5 に示す通り、A 橋の橋台は柱基部に向かってテーパを有しており、縦壁の塑性化を許容すると、塑性化が生じる箇所は部材厚の薄い上部工との剛結部付近となる。このとき、縦壁背面に増厚補強を行うには背面裏込め土の撤去が必要となり、限られた工期の中での施工は困難であったため、縦壁の断面計算でウイングの剛性を考慮したうえで、縦壁前面側のみの増厚補強を行った。また、断面力の大きい上下部剛結の隅角部では、PC 鋼材で緊張することで応力の改善を図っている。
