## 東海道本線 石部トンネルにおける冠水対策

東海旅客鉄道株式会社 正会員 ○加藤 達也  
東海旅客鉄道株式会社 正会員 長谷川 秀樹

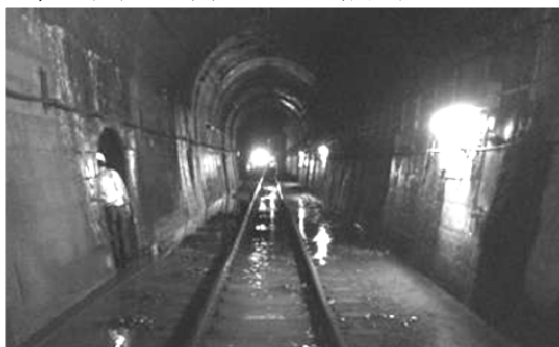
写真－1 現場状況

静岡県静岡市に位置する、東海道本線 石部（せきべ）トンネル上り線において、降雨により冠水が発生した（写真－1）。冠水により、レールに流れている信号電圧が低下したため、信号機が現示不能となり、列車運行に多大な影響を与えた。本稿では、冠水の原因推定と、再発防止対策について報告する。

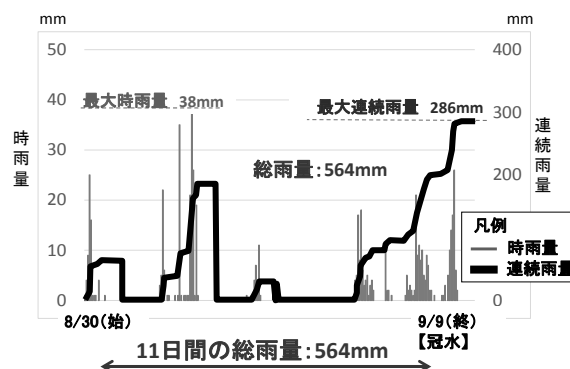
図－1 用宗駅雨量計データ

2003年に、石部トンネルで冠水が発生した際も、降雨日数が12日間と長く、総雨量も700mmと多かった。一方で、過去10年間で最大時雨量、最大連続雨量を観測した降雨では、多量の雨量を記録しているが、降雨日数が2日以内であり、冠水には至っていない。よって、冠水は長期的な降雨が原因と推測された。

冠水時の降雨量を、石部トンネル最寄りの用宗駅雨量計データにより確認した（図－1）。雨は冠水が発生する11日前から降り始めており、途中1～2日の降り止みはあるが、冠水発生時まで断続的に降り続いていた。その間の最大時雨量は38mm、最大連続雨量は286mmと列車の運行に支障する雨量ではないものの、11日間の総雨量は564mmにも上っている。

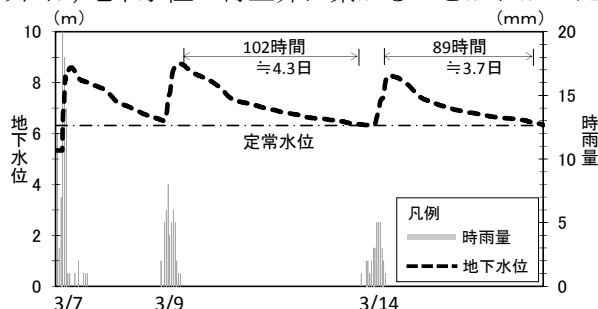
図－2 時雨量と地下水位の関係

石部トンネル周辺の地盤は、ボーリング調査の結果、表層より1.5m以深が斑れい岩であり、風化による多くの亀裂が見られた。透水係数は、 $5.13 \times 10^{-7} \text{m/s}$ となり、透水性に基づく土質区分<sup>1)</sup>では、「砂－シルト」に相当することが判った。よって、降雨時には、岩盤中の亀裂を通じて地下水位が上昇し、道床下からトンネル内へ湧水したと推測される。

また、水位計により観測したトンネル周辺の地下水位変動状況（図－2）から、時雨量が5mm程度の降雨でも、地下水位の上昇から定常水位への下降に、約4日を要していて、雨の降り止みから4日以内に降雨があれば、地下水位の再上昇に繋がることがわかった。

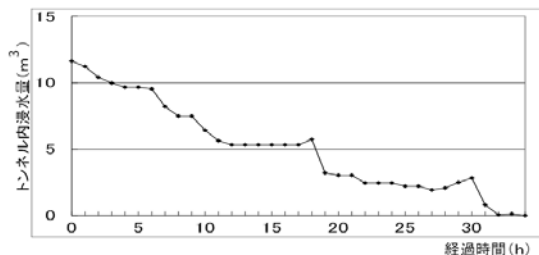
図-5 トンネル内浸水量の推移

トンネル内の排水能力不足量を算出した。冠水時、4 台の水中ポンプを設置し、合計 114m<sup>3</sup>/h の水を排出した際の、経過時間とトンネル浸水量の変化を図-5 に示す。浸水量が緩やかに減少していることから、冠水対応時と同じ 114m<sup>3</sup>/h の排水能力を付加すれば、十分な排水が可能になると考え、対策工を検討した。
