成田（我）線 成田・下総松崎間高架化工事における施工時の課題と対応について

東日本旅客鉄道株式会社 正会員○ 大矢 新吾  
東日本旅客鉄道株式会社 正会員 小林 義雄  
東日本旅客鉄道株式会社 最首 勝

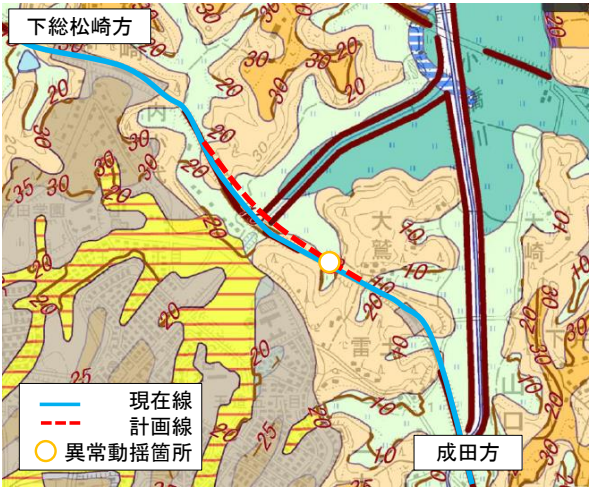
図－2 工事箇所の治水分類

列車動揺の原因究明のため、地盤改良範囲の状況について再調査を行った。当該箇所を追加ボーリング調査したところ、地盤改良計画高以下に改良対象の最大で約 4m 程度 Ap,Ac 層が残存していることが明らかとなった。また過去の治水分類図を確認したところ、当該箇所は過去の沢地形であり、周辺と地盤条件が違う可能性が確認された（図－2）。軌道変位が原因として、改良の対象であった Ap,Ac 層が残存していたため、造成した地盤改良体の重みにより沈下したものと推定された。

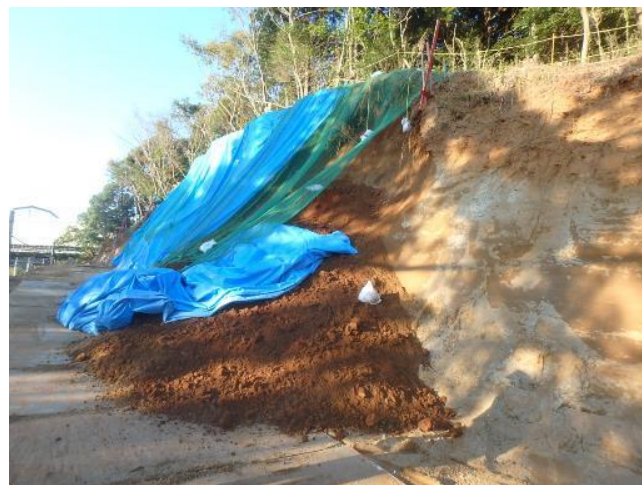
写真-1 地山表層の崩壊状況

工事区間終点方では、地山を切り取り新線路盤を施工する計画である。当初、地山を1:0.3で切り取り小径棒状補強による補強土壁工とする設計であった。地山は表土すき取り・1次掘削・2次掘削と3段階に分けた掘削をしたところ、表土すき取り後、地山表層の崩壊が発生した（写真-1）。崩壊規模は約6m<sup>3</sup>、設計の勾配により掘削できない状態となった。今回崩壊に至った原因として、表土すき取りの段階で地山ののり肩に過去に崩壊した跡が見られる等、地山自体の安定性が低いことが推定された。

代替案として、グラウンドアンカー工と吹付格子砕工を検討した。グラウンドアンカー工は1:0.3の勾配を確保し、発生土量も抑えることが出来るが、アンカーが用地外へ越境する点や不安定な地山がのり面上部に残る懸念があった。吹付格子砕工は設計標準に基づき、切土全体で勾配が緩くなり、安定性、施工性が向上するが、用地外（民地）を掘削する必要があった。

これらの案を基に、自治体及び地権者との協議を行った結果ご理解をいただき、JR用地内は吹付格子砕工(1:1.2)、用地外（民地）については植生工(1:1.5)を施工することとした（図-4）。
