# 大断面トンネルにおける坑口部の脆弱地山対策について

国土交通省 東北地方整備局 南三陸国道事務所 蒲雅志  
 榎大林組 正会員 ○国島広弥 平川泰之 柏原宏輔

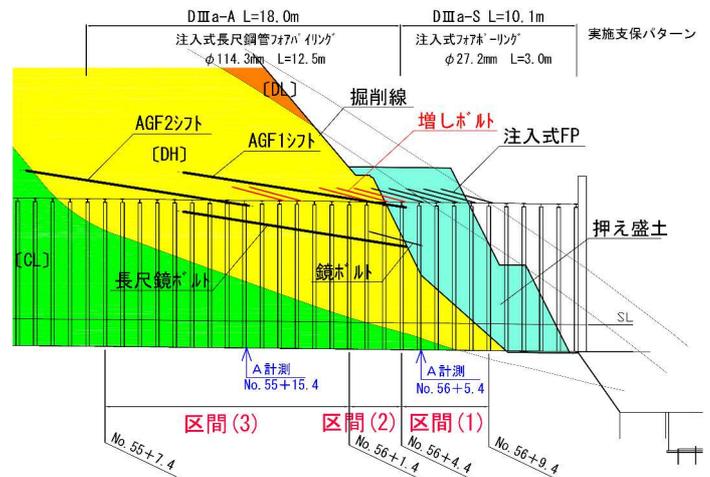
図-2 坑口部地質縦断詳細図

終点側坑口部における地質縦断詳細図を図-2 に示す。

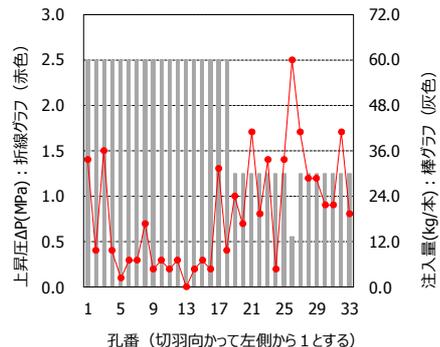
図-3 注入量と圧力上昇との関係(No. 56+5.4)

肩部や鏡面で小崩落があり、核残しおよび鏡面吹付けのみでは褐色を帯びた風化岩の安定を保つことが困難な状況となった。そこでNo. 56+5.4において、地山の悪い切羽左側の全本数（18本）に20kg/mの注入を実施し、さらに鏡ボルト（L=3.0m、注入量10kg/m）を15本追加施工して鏡面の安定を図った。No. 56+4.4からのAGF1シフト目に関しても、前の注入結果において増量注入した切羽左側の注入圧力の上昇が図-3のように0.5MPa程度と少ないこと、および事前に実施した水平ボーリングの結果よりこの先も破碎・碎片化が顕著な風化岩が続くことが想定されたため、全本数(31本)を20kg/mの注入量として施工した。さらに、鏡ボルトを継続するに際し、前述のボーリング結果に基づいて簡易計算による設計法を実施し、切羽前方のすべり土塊の安定計算を行った。その結果、7.4m以上のボルト長が必要であるとの結果であったため、長尺鏡ボルト（L=12.5m）を採用し15本の追加施工を行い、鏡面および前方地山の安定を図った。

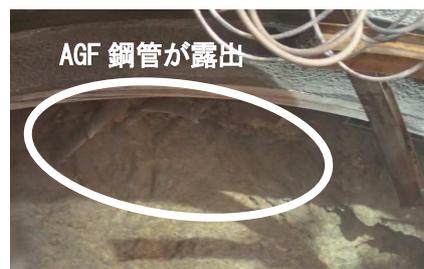
写真-1 切羽状況(No. 55+19.4)

(2)で実施した対策工による地山改良効果により、No. 56+1.4(4サイクル)以降増しボルト工（注入式フォアボーリング）は不要であった。しかし、No. 55+19.4(6サイクル)の掘削において徐々にアーチ部の地山改良効果が薄れ、天端に打設した鋼管が露出する状態となり(写真-1参照)、再びアーチ部からの地山崩落が懸念された。そこで、7サイクル目から切羽上半部に残るDH級風化岩の地山安定を確保するため、再度注入量30kg/mの増しボルト工の施工を2シフト行った。また、1シフト目では先の施工で効果が確認された定圧管理（初期圧+1.0MPaまで注入）を採用した。さらにNo. 55+15.4からのAGF第2シフトに関しても、事前地質調査より同様の多亀裂な地山が続くと想定されたため、全孔において注入量を30kg/mと設定した。
