## 低土被り未固結地山におけるトンネルの施工

(株) 鴻池組 名古屋支店土木部 酒井康至 寺本雅昭  
 (株) 鴻池組 土木技術部 宇田隆彦 ○正会員 若林宏彰

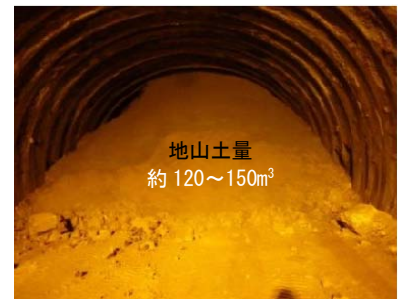
写真1 天端抜け落ち状況

本トンネルでは機械掘削が採用され、起点側坑口部の23m間において土砂化した扇状地堆積物の天端安定対策として長尺鋼管先受け工法を実施した。その後、トンネル断面内に茶褐色の土砂化した強風化片麻岩や亀裂の発達した風化片麻岩が出現したため切羽が不安定化し、肌落ちを繰り返しながら掘削を進めていた。しかし、起点側坑口部から約120m付近まで掘削した段階で、切羽の不安定化が顕著になり天端が抜け落ちたため(写真1)、トンネル掘削を中断し、切羽不安定箇所の補強対策とそれ以降のトンネル掘削方法を検討した。

切羽不安定箇所の補強対策を検討するにあたり、削孔中の機械データから地山の硬軟を確認できる削孔検層を実施するとともに、挿入式レーザースキャナーを用いた空洞調査により詳細形状を把握した。その結果、抜け落ち形状は高さ19.7m、幅7.5m、奥行き11.1mとなり、その内部には穿孔エネルギー値( $E=20\sim50\text{J}/\text{cm}^3$ )の非常に低い崩積土が堆積し、地表付近には約 $25\text{m}^3$ の空洞が確認された(図2)。これらの地質調査結果を踏まえ、切羽不安定箇所の補強対策を以下のとおり実施した(図3、図4)。

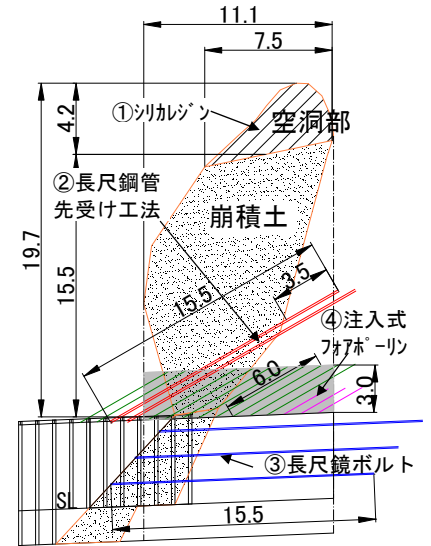
図 3 切羽不安定箇所の対策工縦断面図

抜け落ち部内の崩積土はトンネル天端から 15m 以上の高さまで堆積していたため、トンネル掘削時に天端崩積土の流出やトンネル掘削後に後荷によるトンネル変状が懸念された。そこで、長尺鋼管先受け工法（φ114.3mm, L=15.5m, n=25.5 本@450mm）を 2 シフト実施し崩積土以深の地山まで鋼管を縫いつけることで、事前に崩積土の土荷重を仮受けした。

トンネル坑内に堆積した崩積土は押さえ盛土としてトンネル天端や鏡面の安定性を保っていたが、トンネル掘削に伴いこれらを取り除くため、鏡面の抜け落ちやそれに伴うトンネル天端への抜け落ち拡大が懸念された。そこで、長尺鏡ボルト（φ76.3mm, L=15.5m@1500mm, n=14 本）を 1 シフト実施し崩積土以深の地山まで鋼管を縫いつけることで、事前にトンネル掘削における鏡面の安定性を確保した。

流動性及発泡性に優れ複雑な空洞部を確実に充填できることから、シリカレジン（ウレタン系注入材、6倍発泡時の圧縮強度：1N/mm<sup>2</sup>以上）を採用した。

抜け落ち部直下の施工は、崩積土や非常に緩んだ周辺地山を掘削するため、地山のアーチアクションが確保できずに天端の抜け落ちや天端沈下、それに伴うトンネル変状が懸念された。そこで、掘削 1m 毎にトンネル天端部 120° の範囲に注入式フォアポーリング（L=3m と L=6m の千鳥打設@600mm, n=19.5 本）を実施し厚さ 3m の地山改良体を構築することで、天端の安定性を確保した。

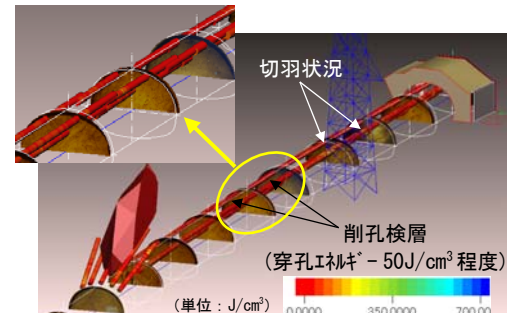
図 5 地質調査結果（切羽不安定箇所以降）

切羽不安定箇所以降のトンネル掘削は、今回の地山状況を参考にし、トンネル全線の天端 2 カ所と中央部 1 カ所に削孔検層を実施して補助工法の必要性を判断した（図 5）。その結果、それ以降の地山は、トンネル全体にわたって切羽不安定箇所の地山状況と同様、茶褐色に土砂化した強風化片麻岩が分布し、低い穿孔エネルギー値（E=50J/cm<sup>3</sup>程度）を示したため、天端安定対策として長尺鋼管先受け工法（φ114.3mm, L=12.5m@450mm, n=25 本）、鏡面安定対策として長尺鏡ボルト（φ76.3mm, L=12.5m@1500mm, n=11 本）を実施した。しかし、起点側坑口部から 200m 付近にある最低土被り区間では、トンネル掘削時に緩み荷重が増大し、天端沈下量及び地表面沈下量が管理レベルⅢを超過したため、追加対策として吹付けインバートによる断面閉合（t=200mm）を実施した（図 6）。以上の補助工法を実施した結果、トンネル掘削を無事完了した。
