坑口部地すべり対策によるトンネル掘削

国土交通省熊本河川国道事務所 峰 潔 毅
(現：鹿児島河川国道事務所)

1. 工事概要

高木トンネルは九州横断道（嘉島～山都）道路事業の一環として御船町に建設する延長 480mのトンネル（構造形式 NATM）である。本稿は、終点側坑口部で発生した変状に対してトンネル貫通に至るまでの対策を報告するものである。

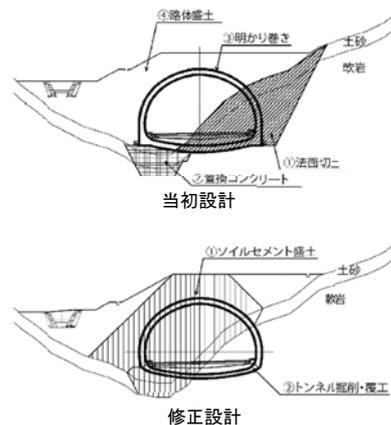
図-1 当初設計と修正設計

高木トンネル終点側坑口部は、右側法面を 1:0.5 で掘削し、明り巻構築後、盛土により埋戻しを行う計画であった。しかし、トンネル起点側坑口で発生した大規模な崩落と地質状況が類似していることに加え、白色凝灰岩が複雑に分布していることを考慮した結果、当初設計を見直すこととなった。修正設計では右側法面の切土を無くすことを目的とし、ソイルセメントによる盛土の中をトンネル掘削するように設計を見直した（図-1）。

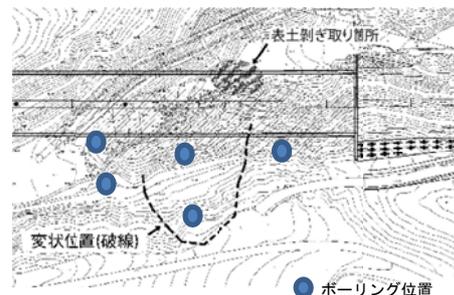
図-2 変状と調査箇所

ソイルセメント盛土に先立ち、沢部の堆積土砂および表土の除去時に法面上に幅 25～30mの馬蹄形をなす変状が発生した。押え盛土により変位の進行は抑制されたが、その後もクリープ的な変位が数週間観測されたことから、ソイルセメントの施工を中断して対策工の検討を行うこととなった。

変状位置と調査ボーリング実施箇所（5箇所）を図-2に示す。調査の結果、地すべりの原因となる白色凝灰岩が分布し、これによる浅層地すべり・崩積土地滑りが発生する危険性があった。今回のボーリング調査で低角度な流れ盤で分布し、変状直前に施工した河床部土砂部のソイルセメント置換部の掘削位置付近まで連続していた。

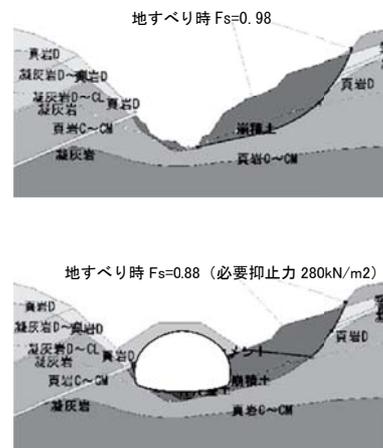
図-3 必要抑止力の算定

アンカー工の設計にあたっては、将来的にトンネル断面内に地すべり線が入るため、トンネル掘削に伴う浅層滑り、崩積土すべりそれぞれについて検討した結果、各ケースとも地すべり発生時の安全率(Fs=0.98)を下回る結果となった。とくに崩積土すべりはトンネル掘削時にFs=0.88まで低下し、安全率Fs=1.2を得るための必要抑止力は約280kN/m²となった（図-3）。

変状対策としてカウンターウェイトになる押え盛土を基本に、さらに、トンネル掘削時の盛土除荷となる地すべり抵抗力の補完と緩み地山に緊張力を導入できるアンカー工を選定した。

変位抑制で応急的に実施した押え盛土は、必要強度(1N/mm²)を得るために中層混合処理であるスラリー攪拌揺動工（WILL工法）で改良した。

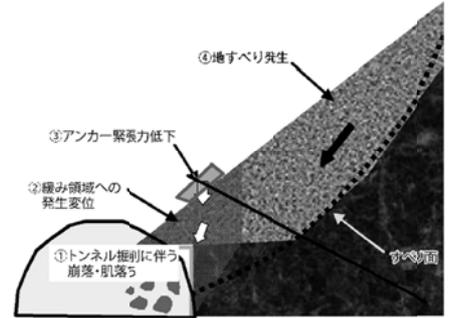
図-4 トンネル掘削時の崩落連鎖

トンネル掘削が終点側坑口に向かうに従い、トンネル切羽側壁部より小崩落が頻発するようになり、トンネル掘削による地山緩みの影響により変状区間に施工したグラウンドアンカー工の効果を損ない、地すべりが誘発される可能性が懸念された。また、斜面安定計算では、グラウンドアンカー下部を一体化された土塊と仮定して安全率 $F_s=1.48$ が得られるが、実際のトンネル掘削では以下のような現象の連鎖が懸念された(図-4)。

- ① トンネル掘削に伴う崩落・肌落ち
- ② 崩落・肌落ちに伴う緩み領域への変位発生
- ③ アンカー緊張力の低下
- ④ 地すべり発生

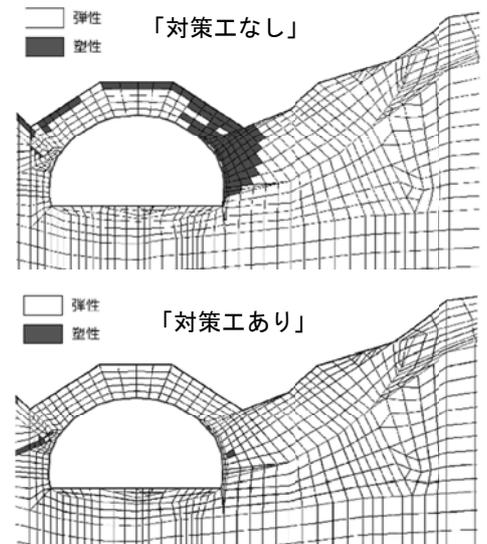
図-5 弾塑性解析による塑性領域

図-5の着色されたメッシュ部分がトンネル掘削に伴う塑性領域であるが、「対策工なし」のケースではトンネル断面右側の側壁部からの地表面までの塑性領域が分布することから、トンネル掘削による地山緩みの影響がグラウンドアンカーの打設範囲まで影響する可能性が示唆された。「対策工あり」のケースでは「対策工なし」で見られた塑性領域が見られなくなり、グラウンドアンカー下部を一体化された土塊と仮定できる条件に近いと考えられる。

トンネル掘削による周辺地山への影響を評価するため、2次元有限要素法(FEM)による弾塑性解析を実施した。破壊基準はMohr-Coulombの破壊基準を用い、塑性領域の評価を行った。解析断面は、地すべり主軸断面とし、解析ケースは、「対策工なし」と「対策工あり」の2ケース実施した。対策工としては、注入式長尺鋼管フォアパイリングを変状側の側壁前方に打設することとし、鋼管による先受補強効果については、地山の弾性係数に応じて先受け工領域の弾性係数を向上させる方法でモデル化した。
