## 鬼怒川堤防本復旧工事の施工実績と現場運営

鹿島建設(株) 正会員 ○下沖優介 上田哲也 藤崎勝利 金井孝之 阿部勇児  
国土交通省 関東地方整備局 横坂利雄

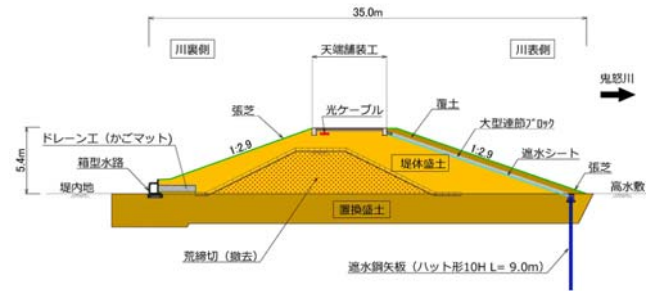
図-1 本復旧堤防の標準断面図

本復旧工事は、緊急復旧工事で構築した荒締切と二重締切を撤去し、基面整形後に改良土を用いて堤防を復旧した。本復旧堤防の構造は堤防高さが既設堤防に比べて約 1.9m 高く、川表側の法面には遮水シートと大型連節ブロックを敷設し、その上に覆土と張芝を施工した。法尻には遮水鋼矢板（ハット型 10H, L=9.0m）を設置した。また、川裏側の法面は張芝とし、法尻には堤体内の浸透水位低下と排水を目的にドレーン工と箱型水路を設置した。なお、本復旧堤防と既設堤防のすりつけ区間の川表側法面は大型連節ブロックを仕上げ面とした。図-1 に本復旧堤防の標準断面図、図-2 に平面図を示す。

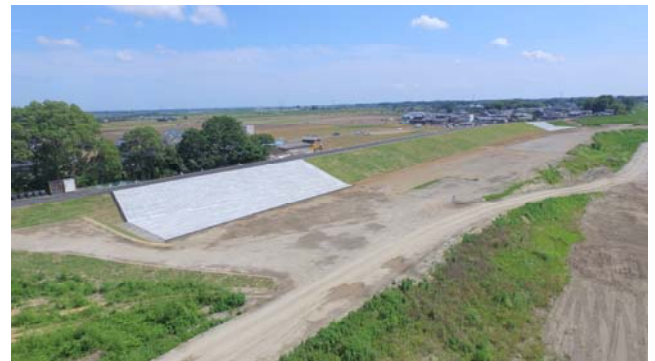
写真-1 本復旧堤防の完成全景

また、堤防決壊部の基礎地盤の確認を目的とした鬼怒川堤防調査委員会(委員長：安田進，東京電機大学教授)による現地調査(2月24日)までに荒締切の撤去を完了し、現地調査後の2月29日より堤防の基面整形に着手した。5月24日には堤防天端道路の舗装が完了し、出水期前に本復旧工事が全て完了した(写真-1)。

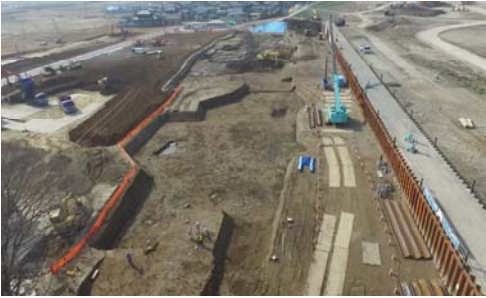
写真－2 施工基面の整形掘削状況

本復旧工事では初めに荒締切を撤去し、基礎地盤の確認後、堤防基面の整形掘削を実施した（写真-2）。その後、現場試験盛土にて施工仕様（21t 級ブルドーザ：敷均し厚 31cm・仕上がり厚 30cm、10t 級タイヤローラ：転圧回数 4 回）を

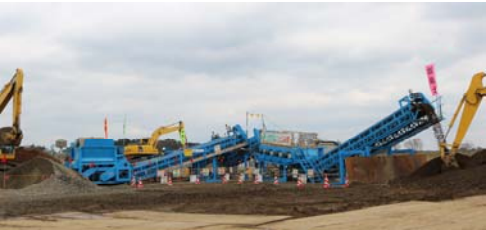
写真－3 万能土質改良機による混合状況

決定し、盛土工を実施した。落掘部の置換え盛土と堤体盛土の材料には、高水敷に堆積する砂質土と粘性土(造成工事の発生土)と礫質土(購入碎石)の3種類を、砂質土：粘性土：礫質土＝4：3：3（容積比）で混合した「半透水性部材料」の3種混合土を使用した（図－3）。混合処理には、万能土質改良機による建設発生土再利用システム（NETIS 番号：KK-980012VE）を使用した（写真－3）。3種混合土の品質は、盛土の難透水性を確保するために、細粒分含有率（15～50%）、コーン指数（400kN/m2 以上）に加えて、含水比を湿潤側の状態（最適含水比  $w_{opt}$  ～+4%の範囲）に管理した（電子レンジ法と炉乾燥法を併用）。その結果、材料試験および現場密度試験共に所定の品質を十分に満足する結果を得た（表－2）。さらに、盛立面で実施した現場透水試験の結果、難透水性（ $1 \times 10^{-6}$ cm/s オーダー）の品質を確認した。
