想定外の玉石層出現への対処実績

西松建設(株) 関東土木支社 正会員 栗田 武弘

南部処理区新磯子幹線下水道整備工事は昭和30年代に整備された既設汚水幹線の老朽化・地震対策として、代替の幹線となる新磯子幹線を泥水式シールド工法により整備するものである。

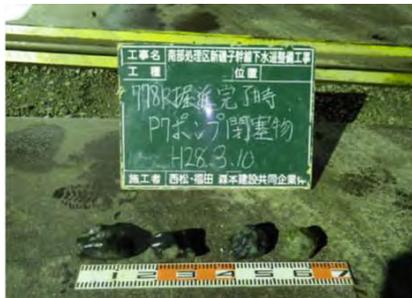
シールド路線上に玉石の出現を想定していなかったため、シールドマシンおよび泥水輸送設備については、玉石を対象とした仕様にしていなかった。一般的に礫径50mm程度の小さな礫は、配管、流体ポンプを通過して地上の一次処理まで圧送される。しかし100mm程度の礫になると流体ポンプを閉塞し、150mm程度の礫では配管やボールバルブを閉塞する可能性が高い。当現場においても、写真-1に示す通り、流体ポンプおよび配管で礫の閉塞が発生した。

(ポンプに閉塞した礫 φ100~200mm)

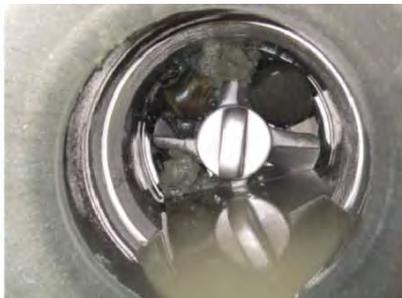
(ポンプ内の閉塞状況)

1 回 目	発生日時	平成28年2月19日(昼勤)	T.D.780m 付近より 20m 区間	No.645 リング	礫径 ϕ 100mm
	発生状況	小さな礫が増え始めたが、掘進速度を落とすことなく掘進していたが、流体輸送が不能となった。			
	トラブル内容	P7ポンプのケーシング内に玉石がつまり、流体が通過できない状況となっていた。(閉塞6回)			
	主な原因	発生礫径が ϕ 100mm に対して、P7ポンプの通過可能礫径が ϕ 70mm 程度であった。			
2 回 目	対策	<ul style="list-style-type: none"> ・P7ポンプのフロントカバーを外して閉塞したズリを撤去した。 ・配管内での礫の沈降による閉塞を防止するために、泥水比重を 1.1 から 1.17 に上げた。 			
	発生日時	平成28年3月8日(昼勤)	T.D.940m 付近より 45m 区間	No.769 リング	礫径 ϕ 200mm
	発生状況	排泥管(8inch)での閉塞が頻発し、排泥ポンプを逆送運転しても閉塞を解除できなくなることが頻発した。P7ポンプの閉塞も頻発			
	トラブル内容	1回目とは違い、明らかに礫径が大きく、排泥管(8inch,6inch)での閉塞が頻発した。			
3 回 目	主な原因	シールドマシンおよび泥水輸送設備に礫破碎機能(又は礫取り込み制限)は無く、排泥管径以上の礫を取り込んだ。			
	対策	784リング(閉塞から15リング後)からPDポンプ前に礫取り箱(スリット75mm)を設置して配管に流入する前に礫を取り除いた。 しかし、礫取り箱の清掃頻度が多くなり進行が出ず、破碎設備(ロータリークラッシャ)を追加装備			
	発生日時	平成28年6月4日(昼勤)	T.D.1,320m 付近より 40m 区間	No.1,103 リング	礫径 ϕ 200mm
	発生状況	流体輸送が不能となった。			
3 回 目	トラブル内容	<ul style="list-style-type: none"> ・機内バイパス運転は可能であったことから、機内バイパスより切羽側での閉塞と予想される。 ・チャンパーからクラッシャ入口間の配管が閉塞 ・木片および土丹の塊によるクラッシャ内部閉塞

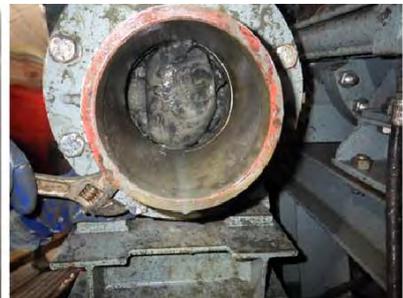
(配管内の閉塞状況)

主な原因	排泥用機内ボールバルブ(8inch)部での閉塞(大型ボールバルブは、構造上、内部に段差ができるため、閉塞しやすい)			
	対策	<ul style="list-style-type: none"> ・排泥用機内ボールバルブを分解し、閉塞した礫を撤去した。 ・クラッシャ閉塞時は、分解し清掃を行った。 ・予備排泥管(10inch)を利用して排泥を行った。(スペースの関係上、機内バイパスは撤去し、蓋をした)

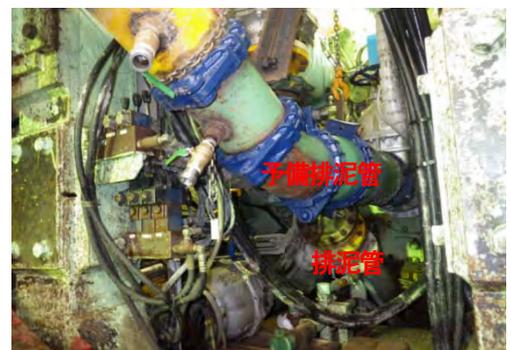
写真-2 予備排泥管への変更状況

これまで出現した玉石よりも大径な物が出現し、バルクヘッドから20cm 入った排泥管内で閉塞を起こした。あらゆる閉塞解除を試みるが玉石は除去できなかった。そこで8inch 排泥管からの取り込みを断念し、10inch 予備排泥管に切り替え排泥を行うこととした。10inch の予備管取入口の位置は、8inch の排泥管の取入口より1,200mm 上方に位置しているため、礫を円滑に取り込めない可能性があった。また、機内スペースの関係上予備排泥管を使用する場合、機内バイパス配管は接続できない。バイパス運転は後続台車内のバイパスバルブのみとした。掘進再開当初は礫溜りを排出する関係でジャッキスピードは10mm/分であったが礫が少なくなるにしたがって進捗が伸びた。
