## レール中きしみ割れの発生状況調査

鉄道総研 正会員 ○辻江 正裕  
 鉄道総研 非会員 兼松 義一  
 JR 九州 正会員 猿木 雄三

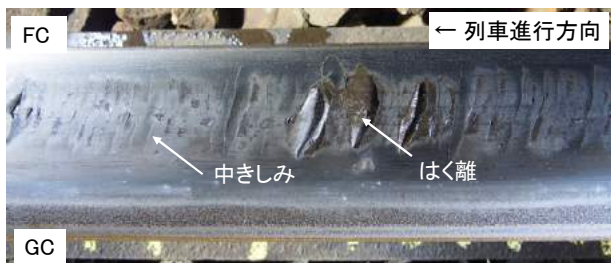
図1 中きしみ外観（調査箇所1）

このように調査箇所において観察された中きしみは、図1に示すように頭頂面に幅広い領域でき裂開口部が確認され、はく離を伴っているものや、図2に示すように頭頂面の限られた領域のみにわずかにき裂が発生しているものが確認された。これらのき裂は開口部が数mm間隔でレール頭頂面に発生していた。また、いずれの調査箇所においても、中きしみは長手方向に数cmから数十cmの長さで断続的に発生していた。

上述の中きしみの表面を長手方向に指でなぞって触診すると、列車進行方向では滑らかであるのに対し、逆方向では指が引っかかるような感触であった。したがって、これらの箇所では中きしみの発生により、レール頭頂面が鱗状となっていることが伺える。

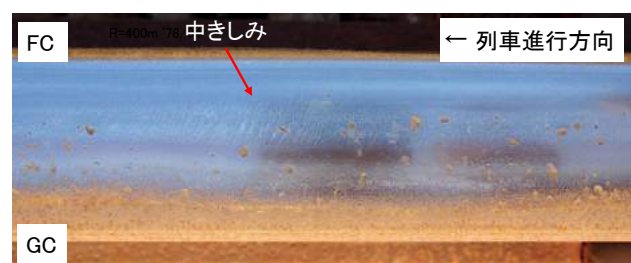
図2 中きしみ外観（調査箇所2）

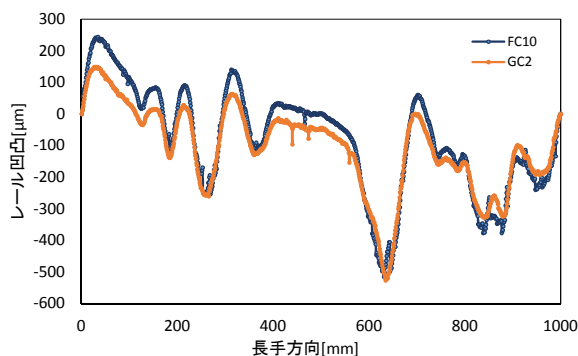
図3 レール凹凸測定結果(調査箇所1)

図3に示す調査箇所1においては、最大0.6mm程度の凹凸が確認できる。しかしその形態は周期的ではないことから、中きしみ発生箇所においては必ずしも波状摩耗が形成されるわけではないことが明らかとなった。しかしレール頭頂面凹凸が顕著になっていることから、当該レールを通過する車両の輪重変動が励振され、レールに著大な接触荷重がもたらされたものと考えられる。

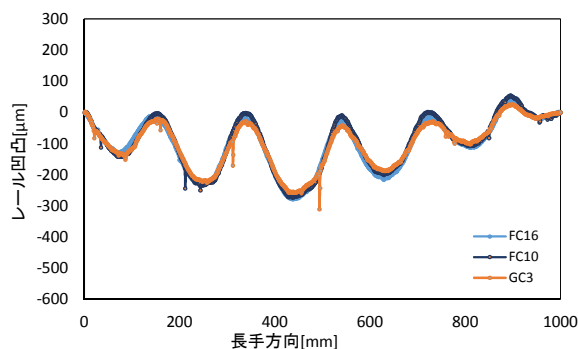
図4 レール凹凸測定結果(調査箇所2)

一方、図4に示す調査箇所2においては、波長が約180mm、振幅が約0.07～0.15mmの波状摩耗が形成されていることが確認できる。レール断面方向に複数箇所測定を行っているが、いずれも同様の傾向であった。

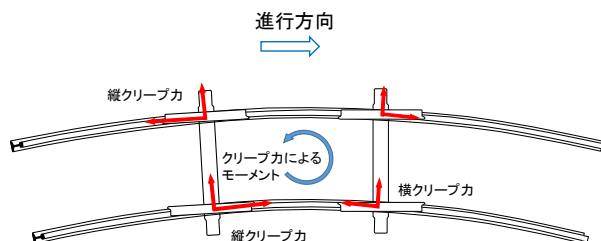
図5 車輪／レール間のクリープ力

中きしみ発生箇所での損傷形態の特徴から、内軌頭頂面において、進行方向に塑性変形していることを確認した。曲線通過時、車輪／レール間には図5のような力が作用することから、台車後軸の内軌側の車輪において発生した縦クリープが著大となり、その反力として当該区間内軌のレール頭頂面において列車進行方向に塑性変形がもたらされた可能性が示唆される。
