## 踏切内レールの腐食傾向に関する研究

東日本旅客鉄道株式会社 正会員 ○松尾 善紀  
東日本旅客鉄道株式会社 正会員 坂井 宏隆

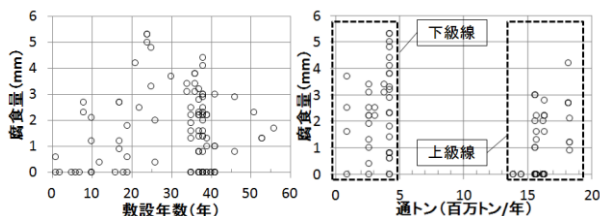
図-1 敷設年と磨耗量

- ① レール敷設時からの年数と腐食量に明確な関係は見られなかったが、敷設年数が 20 年未満の箇所では 3mm 以上の腐食は見られなかった。
- ② 線区年間通トンと腐食量の間に明確な関係は見られなかった。なお、敷設年数 35 年以上で閾を設けた関係で通トン数に偏りがみられるが、総じて上級線

(1, 2 級線) のほうが腐食量が小さい傾向にあった。

- ③ 非電化路線においても腐食が見られたことから、レール底部の減肉現象は、一般に言われる「電食」の他にも大きな影響を与える要因があるといえる。

- ④ レール長手方向における最大腐食箇所は、自動車が通行する際の轍にあたる箇所とほぼ一致した。

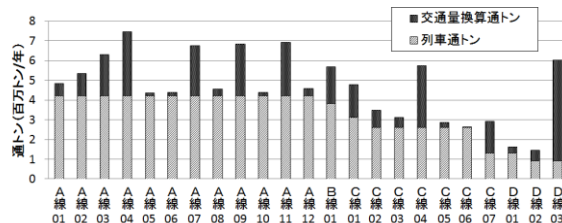
図-3 踏切別の列車・自動車通トン(下級線)

下級線における、踏切ごとの列車通トンと自動車通トンを図-3 に示す。この図から、下級線においては自動車交通による通トンの割合が高く、最大で自動車通トン割合が 80%を超える箇所も見られた。

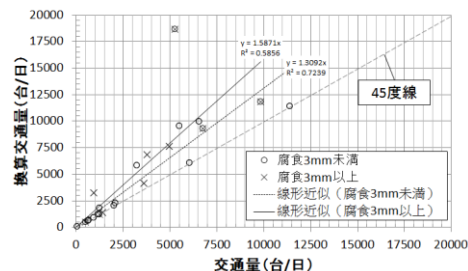
図-4 交通量と換算交通量(下級線)

次に、上記で求めた車種による軸重の差をもとに、大型車の台数を普通車の台数に換算した「換算交通量」を求め、単純な交通量を横軸に、換算交通量を縦軸にして腐食量を 3mm の閾値で区切りプロットした結果を図-4 に示す。この図から、腐食 3mm 以上の箇所のほうが大型車交通量が多い傾向にあることがわかった。

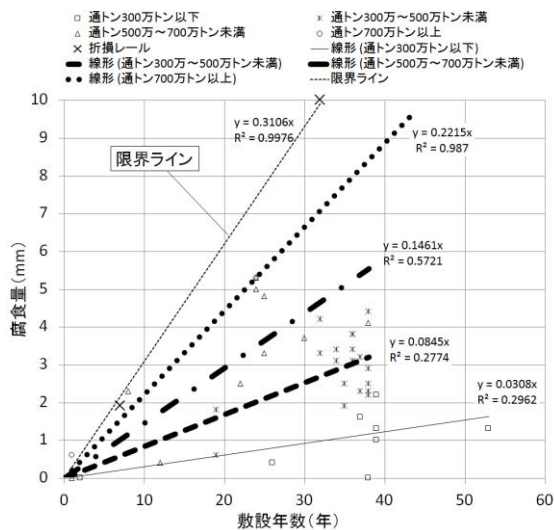
図-5 換算通トンの影響 (下級線)

この図から、換算通トンが増加するにつれて腐食速度が増加する傾向にあることがわかる。また、敷設年数が短いと腐食量は換算通トンとの相関が大きいが、敷設年数が長くなると電食やアオリ、湿潤環境等の影響によってばらつきが大きくなる傾向があると言える。

ここで、過去の折損箇所の近似線を「限界ライン」と称すると、限界ラインに近い箇所については折損の危険性が高い箇所となる。なお、いずれの箇所も換算通トンは 700 万トン/年を超えており、他箇所と同傾向にあると言える。

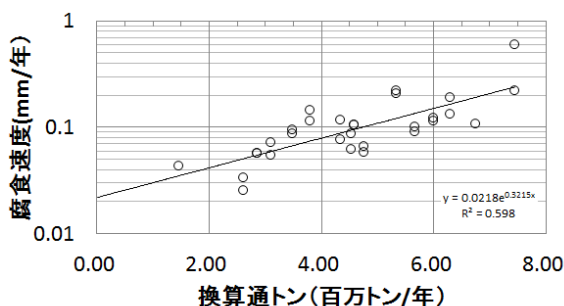
図-6 換算通トンと腐食速度の関係 (下級線)

換算通トンと腐食速度には指数相関があり、換算通トンが増えるほど腐食速度は指数関数的に増加する傾向がみられる。このことから、腐食速度は換算通トンからある程度予測が可能といえる。

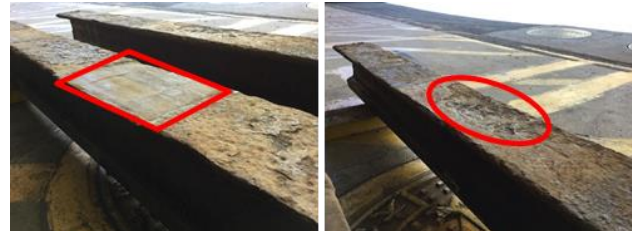
図-7 連接軌道(左)とプラバン(右)の腐食傾向

- ① 土砂が混入し、全体的に腐食環境下であった。
- ② 底部が腐食している箇所では、概ね脚部(底部側面)も腐食している傾向にあった。脚部の腐食量は最大で片側 5mm 程度であった。
- ③ 轍付近で底部腐食が大きくなる傾向が見られた。
- ④ 締結装置がかなり腐食しており、緊緩器では回転しない箇所も見られた。
- ⑤ 踏切構造により腐食の仕方に違いが見られた(図-7)。

上記③から、道路交通によって腐食が進行していたことが伺える。また、④からは腐食のみならず電食も発生していた可能性が示唆される。⑤について、連接軌道ではタイプレート付近で一様に断面が減少するような腐食が発生しているが、プラバン構造ではマクラギ間で大きく抉れるような腐食が見られた。連接軌道は構造が剛であることから、定期的な締結装置修繕や清掃によって、ある程度腐食を防止できると考える。
