## 床版端部の劣化推定と補修方法に関する評価

(株)砂子組 ○正員 井元 俊介  
 (株)砂子組 非正員 山本 寛子  
 (株)砂子組 正員 古川 大輔  
 (株)砂子組 正員 長谷川 雅樹  
 (株)砂子組 正員 田尻 太郎

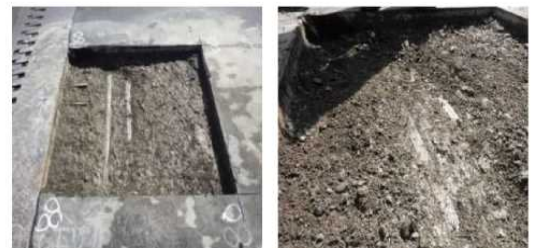
過年度の橋梁点検<sup>2)</sup>では、橋面全体を電磁波レーダー法による非破壊試験を実施し、異常信号が確認された床版端部箇所を微破壊試験(写真-1)により、床版の状態と劣化深さを確認している。

写真-1 微破壊試験状況(砂利化)

床版の劣化要因は大別して初期欠陥・力学作用・環境作用が挙げられる。本橋の劣化箇所は床版端部であるという点から力学作用および、環境作用の可能性について測定、解析を実施した結果、1)橋梁固有の振動解析結果では2次モードで3.6Hzとなり、構造系に問題がないと判断できる。2)輪荷重による桁変位はA1側で最大0.85mm、A2側で最大0.44mmとなった。当該路線の大型車両交通量は1800台/日であることから、比較的影響が大きいと判断できる。3)架橋位置は凍害危険度の高い地域であり、劣化範囲は伸縮継手に隣接し、雨水など滞水しやすい箇所であった。

このことから、本橋の床版上面の劣化した要因は繰り返し輪荷重によって、床版上面にひび割れが発生し、その後、凍害による複合劣化と推定できる。
