## マンガンクロッシングの新たな検査方法について

| 東京地下鉄株式会社 | 正会員 | ○松尾 | 東 |

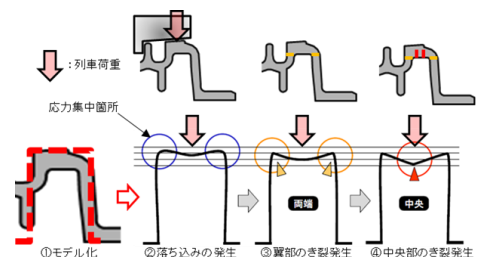
図-3 き裂発生メカニズム

発見した損傷は、ウイング部側面のき裂（水平裂）であり、発見から短時間の間に進行したものであった。図-1 に浸透探傷検査を実施し、検出された傷を示す。また、頭頂面には挫壊が発生しており（図-2）落込量は7mmであった。当該クロッシングの裏面内側を確認した結果、軌間線側から軌間線側ウイング部板厚を貫通しているとともに、頭頂面直下の裏面に、しわ状のき裂が発生していたことを確認した。さらに、鼓リブ部が基準線側で破断し、分岐線側にもき裂が生じていることが確認された。さらに、同等の落込量を検出した他のクロッシングにおいても裏面のき裂が確認されており、これら複数のサンプルについて外観調査及び、その他調査を行い考察した。その結果、発生原因として車輪がノーズ部からウイング部へ繰返し乗移することで、頭頂面に存在していた挫壊が進展し、顕著な落込みが発生したと推定した。このき裂のメカニズムを図-3 に示す。また、落込みにより、列車通過時の衝撃力や発生応力は大きくなり、当該部位の裏側から複数のき裂が発生・進行し表面にまで顕在化したことが推定された。

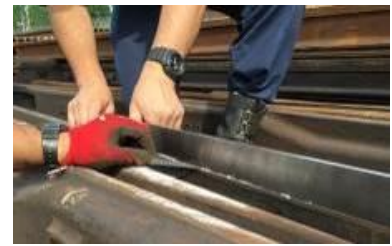
図-6 測定

#### 3) 測定 (図-6)

測定は、ウイング部とノーズ部で異なる方法で実施した。また、基点を手で押さえることで、定量的なデータとなるようにした。

ウイング部は、基点を手で押さえ、落込量を測定する。この時、最も落込んでいる部分の最大値を落込量とした。

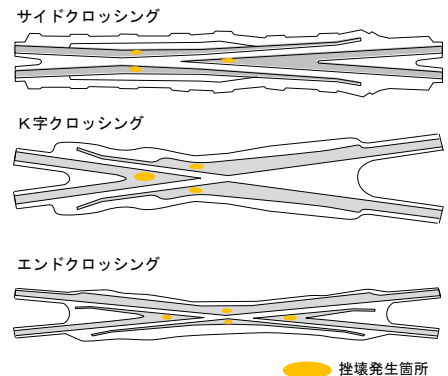
図-8 挫壊発生箇所

表-1には、1箇所の挫壊に対する取得データを示す。また、図-8には、クロッシング種別における挫壊が発生しうる場所を示した。

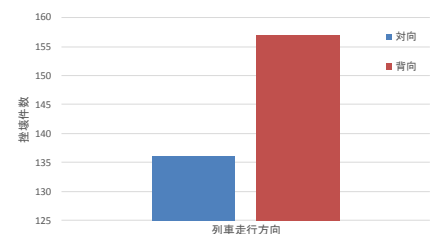
図-9 本線敷設データ

発生材は、落込量は少ないが裏面にき裂のある場合と、落込量は大きい裏面にき裂のない場合があった。本線敷設のクロッシングは、図-9から、背向使用のクロッシングで多く挫壊が発生していたことが確認された。
