## 分岐器(シーサスクロッシング)の修繕についての一考察

(株)交通建設 栃木支店 正会員 ○松井 一晃  
 (株)交通建設 栃木支店 正会員 吉澤 利信  
 (株)交通建設 栃木支店 正会員 佐竹 宣章

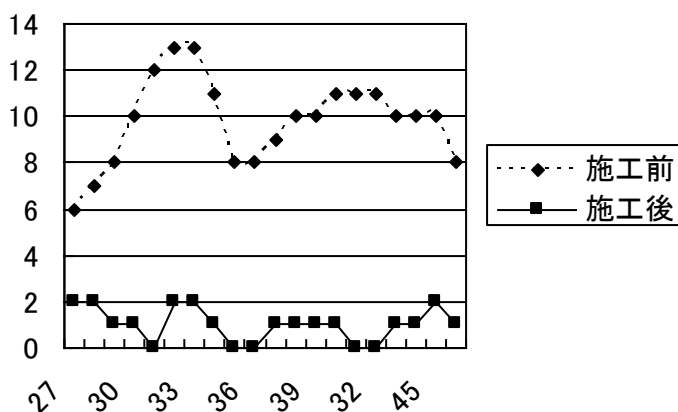
図-1 分岐器軌間整正前後比較

分岐器軌間整正(クロスギング部)の結果は、施工前最大+13 mmあったものが、施工後最大+2 mmと(仕上がり+5, -3 mm)大幅に改善し、仕上がり基準値も満足した。(図-1 参照)軌間線寸法に対しては、設計値に対して最大+11 mmあったものが、施工後は最大+4 と設計値にかなり近づいた。(図-2 参照)また、BG ゲージも 1024 mmから 1028 mmの仕上がり基準に対し 1026 mmに、フランジウェー幅も施工前最大設計値との差+8 mmに対し、施工後は最大+3 mmの差に大幅改善となった。

(2) 分岐器軌間線 I・II 寸法及びフランジウェー幅測定器を活用し、効率的かつ精度の高い施工を実施

分岐器における設計上の軌間線 I・II 寸法と各種フランジウェー幅などを同時に簡単に正確な数値が得られる軌間線寸法測定器を使用して事前に変位と整正量を把握して実施することにより、限られた間合いで効率的かつ目で確認しながら実施できる施工法とした。

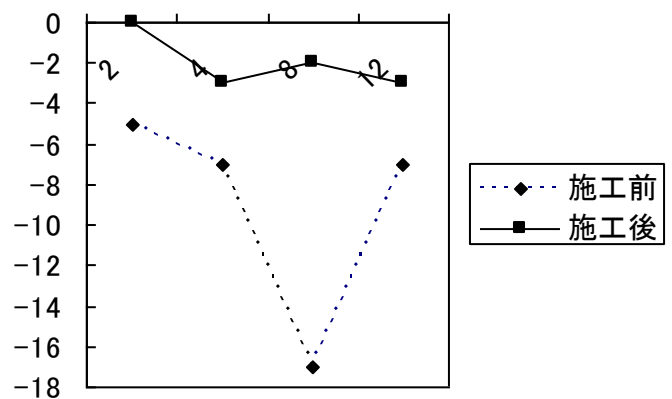
図-3 分岐器水準変位整正前後比較

調査した結果、複数箇所に PA 板が挿入され、その影響でマテ事態が反っているために水準変位が大きくなっていることが分かった。そのため、長マテ交換時に PA 板を全て撤去し、元のあるべき姿に戻した上で、つき固め実施し、概ね 1 週間後にむら直しを実施することにした。

分岐器水準変位整正結果は、クロスギング中央で最大-17 mmあった箇所を-2 mmまで大幅改善、分岐器直側も一部当日の仕上がり基準値まで改善できた。(図-3 参照)
