## 東海道新幹線の盛土区間における地盤および路盤調査 (その2：路盤編)

東海旅客鉄道株式会社 正会員 ○植松 嵩之  
同 上 正会員 川崎 祐征

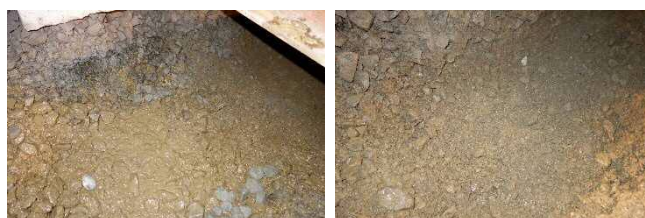
図 2 道床・路盤状態 (まくらぎ下 40cm)

調査箇所 3-1 および 3-2 におけるまくらぎ下 40 cm の道床・路盤状態を図 2 に示す。保守多投入箇所では滞水による著しい泥濁化が観察されたが、健全箇所では泥濁化は認められなかった。当該箇所は両者とも調査日の 1～2 日前に降雨が観測されており、保守多投入箇所では排水機能が低下しているものと考えられる。他の調査箇所では調査日直前に降雨は観測されておらず、泥濁化は認められなかった。

保守多投入箇所と健全箇所が混在している盛土区間において路盤調査を実施した結果、一般区間における保守多投入箇所の発生原因は排水機能の低下の影響が大きいと考えられる。今後は路盤表面の滞水状態と高低狂い進みの関係を調べるとともに、対策工の確立に向けた検討を進めていきたい。

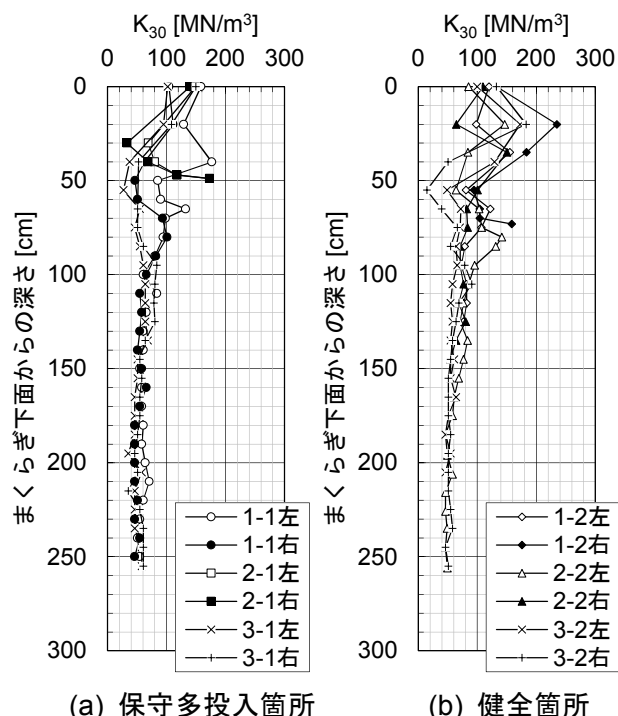
図 3  $K_{30}$  値推定結果

簡易動的コーン貫入試験の  $N_d$  値および小型 FWD による試験から推定する  $K_{30}$  値を図 3 に示す。保守多投入箇所、健全箇所とも深さ 1 m までの道床バラスト層およびバラスト貫入層では  $K_{30}$  値は大きくばらついてはいるが、1 m 以深では約 50 MN/m<sup>3</sup> でほぼ一定であり、両者の  $K_{30}$  値の分布傾向に大きな差は見られない。

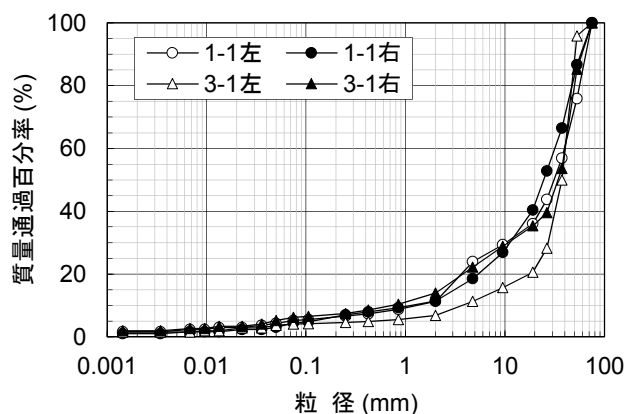
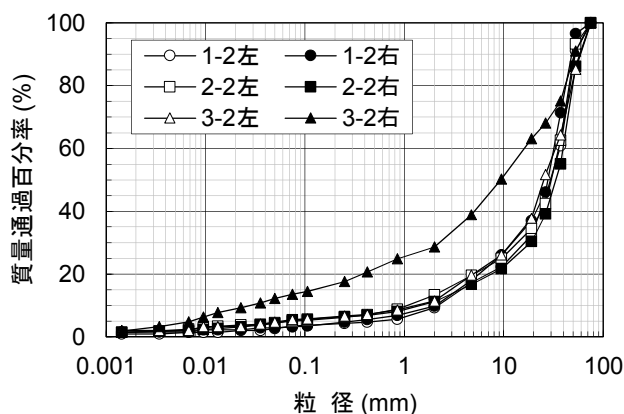
図 4 粒径加積曲線 (まくらぎ下 35～40 cm)

まくらぎ下面からの深さ 35～40 cm で採取した試料の粒径加積曲線を図 4 に示す。保守多投入箇所と健全箇所では調査箇所 3-2 右を除いて粒度分布に大きな差は無い。なお、調査箇所 3-2 右はバラスト貫入層、それ以外は道床バラスト細粒化層の試料である。
