## 軌道スラブの移動等による線形整備について

西日本旅客鉄道株式会社	正会員	○阿部	桂太郎
西日本旅客鉄道株式会社	非会員	荒木	恵徳
西日本旅客鉄道株式会社	非会員	伊藤	仁
西日本旅客鉄道株式会社	非会員	山宮	大志

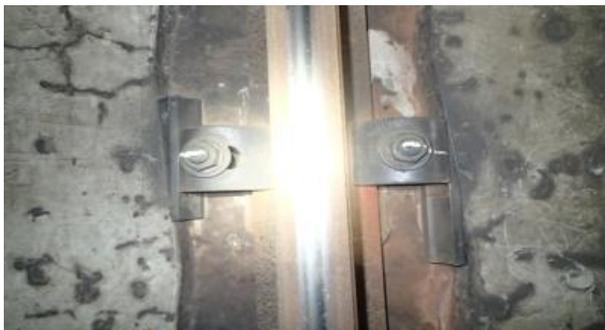
山陽新幹線における乗心地向上の取組みの一環として、ロングレール交換工事等の大規模工事において施工後の40m弦通り $\sigma$ 値の非悪化の取組みを推進している。しかし、スラブ軌道の直結4型締結装置区間(以下、「直結4形区間」という。)における線形整備の現状としては、軌道スラブの据付状態不良による目違いが発生しているため、写真1のように左のばね受台は正規に収まっているが、右のばね受台については正規に収まっておらず、ばね受台による調整が出来ないため、線形整備に非常に苦慮している。このような状況が、一部の直結4形区間において見受けられる。

写真1 ばね受台の敷設状況

線形整備が困難な状況にある直結4形区間において、軌道スラブの目違いを整備することで、ばね受台を正規な状態にし、線形整備を可能にすることを目的とした。本研究では、軌道スラブの移動を実施し、その後のロングレール交換も良好であったので報告する。

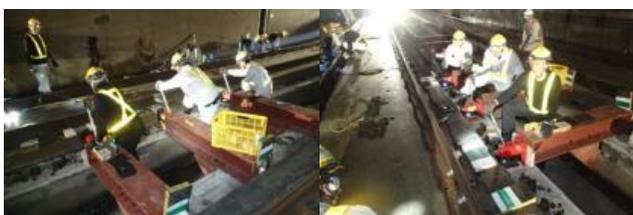
軌道スラブ1枚に対しH鋼を用いたジャッキ3台を設置し、軌道スラブに対して同時に加圧できるようにした(写真2)。また、移動防止金具を設置し、過度に移動した場合でも対処できるようにした。さらに加圧時にレールが軌道スラブと同時に移動した際に軌道狂いが悪化しないように、締結装置の緩解及び軌道パッドの縁切りを行った。

写真2 H鋼およびジャッキの設置状況

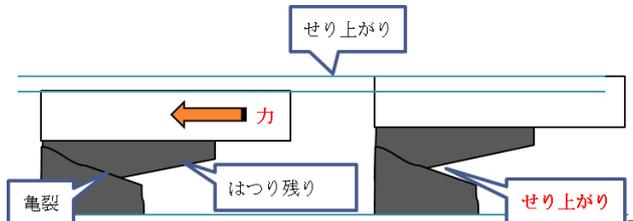
一つ目は、事前準備における軌道スラブ下面のCAモルタルのはつり状態が不十分であったことが考えられる。ジャッキを設置しやすくするため、てん充層のはつりを実施したが、一部箇所の軌道スラブ下面に付着

したはつり残りが残存していた。図2に示すように加圧した際、亀裂が斜め方向に発生してしまうことで、軌道スラブ移動時にせり上がってしまったと推測した。

図2 軌道スラブのせり上がり状態

一つ目は、軌道スラブ下面に付着して残存しているはつり残りを含め80mm程度のはつりを確実に実施することである。これにより、軌道スラブを加圧した際にCAモルタルに亀裂が入らず、軌道スラブとCAモルタルの縁がきれることにより、軌道スラブがせり上がることなく移動することができた。

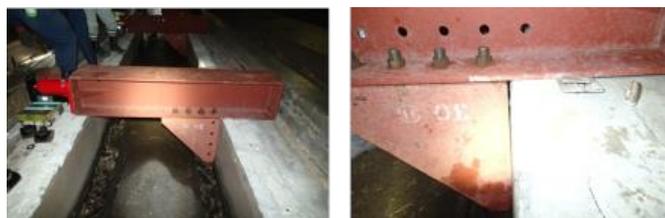
二つ目は、H鋼の据えつけ状態が水平になっていなかったためである。設置している路盤同士が水平でないため、H鋼が傾いてしまうことで、水平に軌道スラブを加圧することが出来ず、斜め上加圧していたと推測した。それらを踏まえ、2日目以降の施工は、以下の通り対策を実施した。

写真3 側壁とH鋼の隙間

二つ目は、H鋼とトンネル中央通路の隙間に調整板を挿入し、水準器を用いてH鋼が水平になっていることを確かめ、H鋼が水平になっている状態でジャッキにより軌道スラブを加圧するような施工を実施した

(写真3)。その結果、2日目以降は当夜の高低狂いを発生させることなく施工することができた。
