## 道床ふるい分け機による道床噴泥対策試験施工

Method and sieving apparatus for countermeasure of mud-pumping under a railroad

大鉄工業株式会社 正会員 平野 健一郎

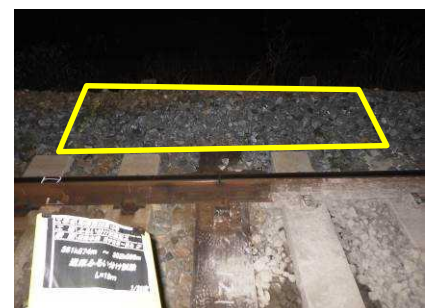
Fig. 2 施工箇所一例

ふるい分け機を使用した試験施工について、まず試験施工箇所の選定を行った(Fig. 2)。JR 紀勢本線の藤並～紀伊宮原～箕島間の複線区間で、既に噴泥が発生している継目部と、まだ噴泥が発生していない継目部の 2 種類の箇所を計 18 箇所挙げた。施工範囲は、噴泥が発生している箇所については継目中心に前後 2.5m ずつの計 5.0m とし、噴泥がまだ見られない箇所については継目中心に 1.0m ずつの計 2.0m とした。施工体制は道床ふるい分け機を装備した軌陸 BH と、発生した土砂と不足する道床の補充に用いる新バラストを運搬するための軌陸ダンプを用意し、その 2 台で 1 編成とした。施工の手順については、まず軌陸 BH のふるい分け機で当該箇所の道床肩をすくい取り、軌陸ダンプ荷台上でふるい分けを行った。ふるい分けは一律 45

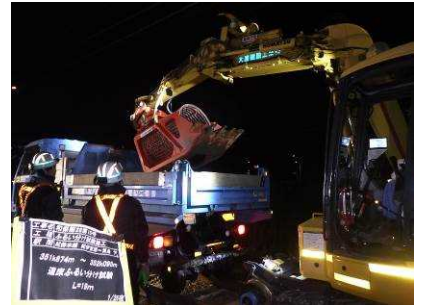
Fig. 3 ふるい分け施工状況

3で記したように、あらかじめ選定した箇所と手順で道床ふるい分けの施工試験を実施した(Fig. 3)．ふるい分けで発生した土砂と、再利用できたバラストの比率は、その箇所の道床状態によって大きく変動したが、少ない箇所で4～6割程度、多い箇所で6～7割程度のバラストがバケット内に残留した．なお、既に噴泥していた箇所も、まだ噴泥が発生していない箇所においてもレール継目のまくらぎ下面まで掘削すると、道床内部に溜まっていた水が抜けていくことが目視にて確認できた(Fig. 4)．作業については、一部機械で掘削できないまくらぎ端部の狭隘な箇所等を除けば、掘削に関してはほぼ機械と重機誘導員のみで施工が可能であった為、手元の作業員は配置不要である．施工延長は箇所によって2.0～5.0mであったが、一箇所の施工に要した時間は約15～20分であり、一晩当たり10継目程度、延長にして約25～30mの施工が可能であることがこの試験施工で確認できた．なお施工に関する騒音については、機械から5m離れた地点で計測すると70～80dB程度であった．道床つき固めに使用する8頭式タイタンパーで90～100dBであることから、他の工種に比べて特段騒音が大きいわけではないが、ふるい分け施工中や土砂が荷台に落ちる音が大きい為、ゴムマットを敷くなど、沿線住民等への配慮は必要だと考えられる．

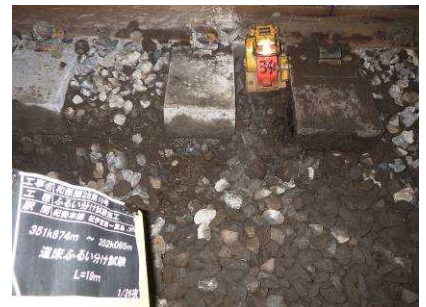
Fig. 4 掘削後排水状況一例

しかしながら、噴泥・未噴泥箇所とも、道床肩を掘削しふるい分けを施工することにより道床内部に溜まった水が抜けていくことは確認出来た．したがってふるい分け施工によって道床内の土砂混入率を下げ、排水効率を向上させることが期待できるので、道床状態の改善という目的に対しては一定の効果があると考えられる．このことから、未噴泥箇所において計画的にふるい分けを施工することで継目部の噴泥を未然に防ぐことが可能であり、その結果軌道狂い(継目落ち)の抑制にも繋がると考える．なお、この施工に関しても、機械作業がメインとなることから、作業員への負担は従来の道床交換より軽く、少ない人員でも施工が可能であった．
