鋼橋直結Ⅲ形軌道区間における地絡発生に対する一考察

西日本旅客鉄道(株)
正会員 竹田 純也

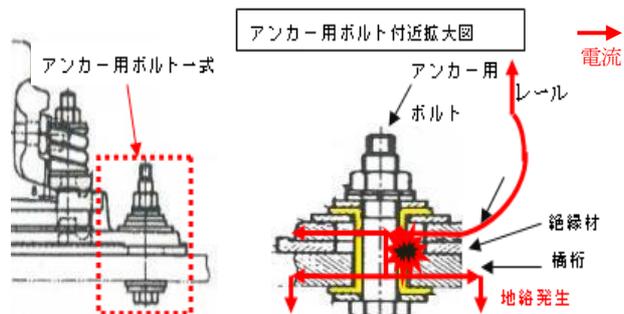
本締結装置の特徴は、撓みやすい吊橋及び角折れの生じる橋りょう支点部などで、鉛直方向において桁とレールの相対位置が変位することに追従させるためにコイルばねを用いている。また、ナットの弛緩等により万一部品が脱落しても、橋桁とタイプレート間に敷設されている絶縁板により、レールと桁フランジ間で導通して起こる地絡が発生しにくい構造である¹⁾。しかし、前述のように、絶縁カラーの損傷によりアンカーボルトと桁の接触が原因となって地絡が生じている(図-1)。

図-1 地絡のメカニズム

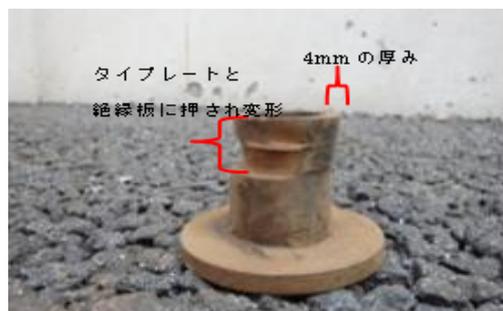
これまで上下線において16回にわたり上下線992本全てのアンカーボルトの全交換を終え、絶縁カラー大小19個/1984個の損傷を確認し(写真-1)、その全てが上り線で生じている。また、内軌、外軌に対する損傷個数の傾向として、外軌側に17個、内軌側に2個と、外軌側に損傷が多いことが確認された。

写真-1 絶縁カラー損傷状態

これらの調査結果より、絶縁カラー損傷の原因は、繰り返しの列車走行により内軌レールの波状摩耗の凹凸とともに振動と横圧が増加し、アンカーボルトの締結トルクが低下し緩みが生じた。このため、タイプレート及び絶縁板が移動し、絶縁カラーがアンカーボルトとタイプレート間に挟まれ、振動による摩滅が生じた結果、破損し地絡に至ったものと考えられる。

交換済みアンカーボルト一式について、桁に対してタイプレート及び絶縁板の移動が視認可能なように、合いマークを施した(写真-3)。その合いマークを 1 回/2 週間の夜間の徒歩巡回検査で目視確認を行い、タイプレート及び絶縁板が縦方向に 1mm 以上、横方向に 4mm 以上の動きが認められる場合は、タイプレート及び絶縁板の移動により絶縁カラーに摩滅が生じている可能性があることから、絶縁カラーの状態を確認(必要により交換)する。それと共に、上記で構築した閾値で管理していくためにタイプレート及び絶縁板の位置整正を実施し、外観では分からない絶縁カラーの損傷状態を管理できる状況下においている。現状では合いマークのずれは確認されておらず、締結トルクの変化もなかった。

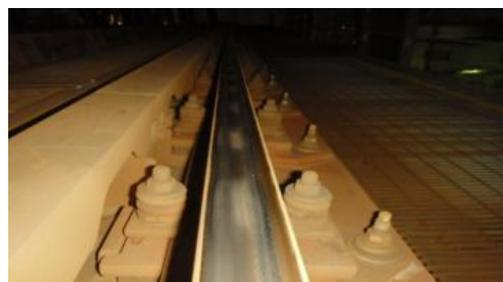
更に、絶縁カラーの損傷が認められた上り線ではタイプレート及び絶縁板が移動した痕跡が認められた。加えて、内軌側レール頭頂面に波状摩耗が生じており(図-2)、最大80g(m/s²)の著大な軸箱加速度の発生が認められた。

図-2 内軌レール波状摩耗の状態

引き続き、現在構築している一定の移動量が認められた場合に補修等を行う仕組みを実行していくとともに、横圧・振動増加の一因である波状摩耗の低減と軸箱加速度の値を低下させることを目的としてレール削正を実行していく計画である。これらの検証等で得られるデータから、波状摩耗と軸箱加速度の増加傾向及び締結トルク減少箇所の傾向をつかみ、5. に記述した更なる効率的な保守・管理方法を確立し輸送障害防止を図っていきたい。

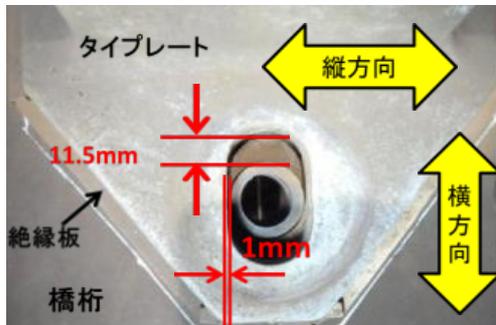
レート・絶縁板は縦方向に対して穴の大きさが 32mm、横方向に対して 53mm あり、それに対して絶縁カラーの直径は 30mm である。従って、ボルト穴の位置が中位であれば、縦方向に 1mm の余裕、横方向には 11.5mm の隙間が存在する(写真-2)。

写真-2 タイプレート・絶縁板敷設状態

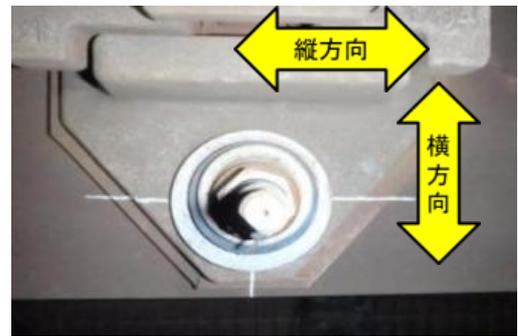
写真-3 アイマークの状態
