## グラウンドアンカーの長期暴露試験

東日本高速道路㈱旭川管理事務所 ○正会員 石川尚樹＊  
 東日本高速道路㈱旭川管理事務所 大友弘志  
 日特建設㈱ 平田 文

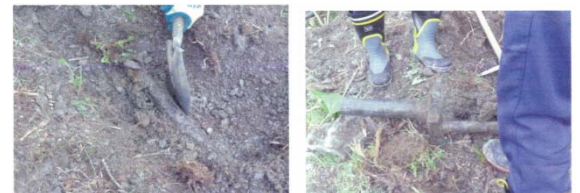
写真－1 試験体掘出し

地中暴露試験の開始日は、平成 3 年 11 月 29 日、掘出し日は、平成 28 年 5 月 26 日で、試験期間は約 25 年間であった。掘出し時の外観は、写真 1 に示すとおり土が付着し外枠には発錆が認められたが、洗浄後については、ストランド部に発錆は認められなかった。

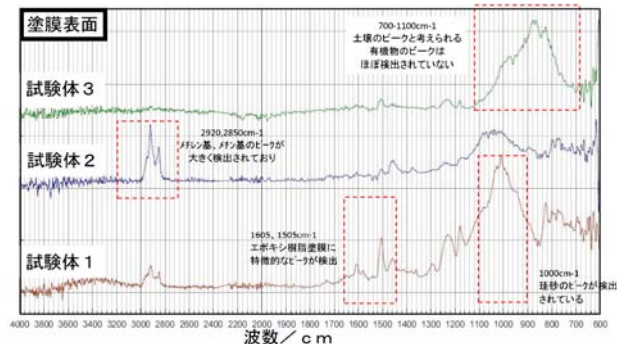
図 3 塗膜表面の IR 分析結果

IR（赤外線分光分析）では、図 3 に示すとおり試験体 1 及び 2 については、表面部において土壌やグリスと考えられる成分が認められた。しかし、内部については、図 4 に示すとおり比較対象同じ組成であり、損傷は表面部でとどまっているものと考えられる。

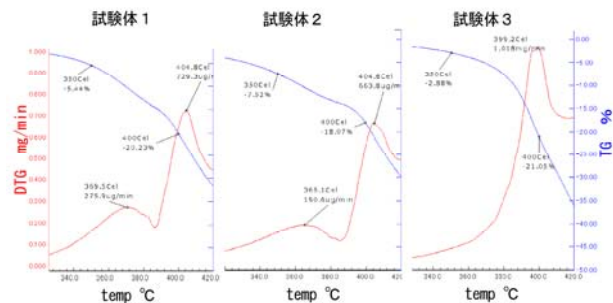
図 5 TG 試験結果

TG（熱重量試験）測定結果では、図 5 に示すとおり、比較対象では熱分解のピークが1か所であることに対して、試験体 1 については2箇所のピークがあり、試験体 2 も同様であった。これは、一部で塗膜の化学的分解が進行している可能性があると考えられる。

ただし、TG 試験の温度ピークが2箇所あることから、塗膜の化学変化の可能性があると考えられる。

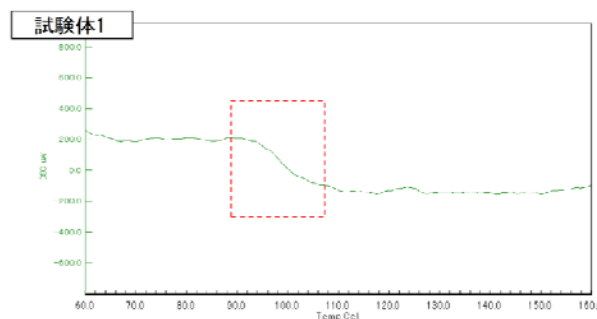
図 6 DSC 試験結果

試験体 1 の DSC（示差走査熱量測定）試験結果を図 6 に示す。94℃～95℃で変化を示しており、試験体 2 及び比較対象も同様であったため、変状はないと考えられる。
