阿蘇大橋地区斜面防災対策工事（直轄砂防災害関連緊急事業）の取組み（その8）

－監視および計測－

国土交通省九州地方整備局 光武 孝弘 野村 真一

(株)熊谷組 正会員 ○石濱 茂崇 正会員 片山 政弘 土屋 任史 土居 陽介

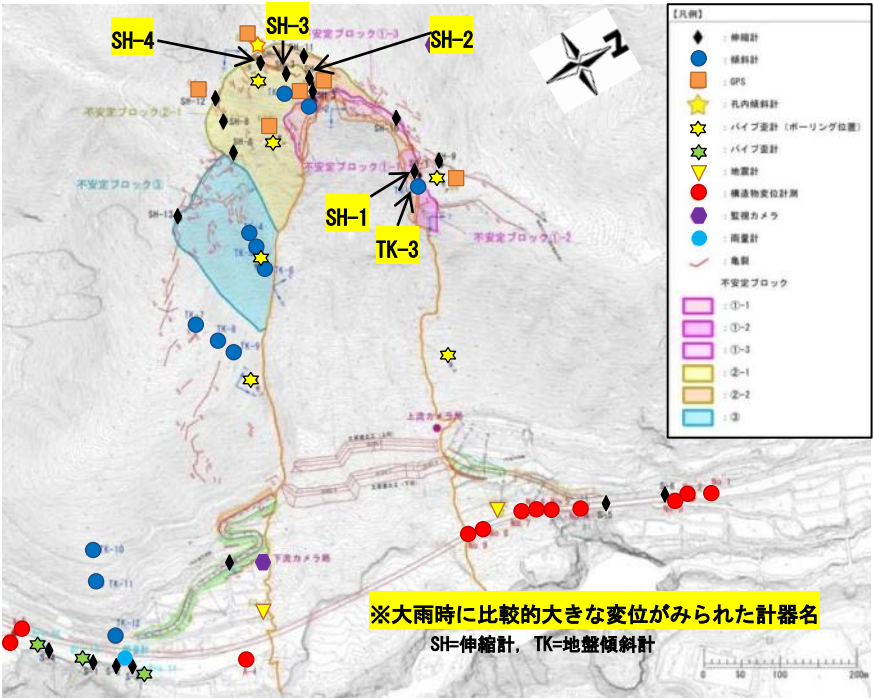
図-1 観測機器配置状況（土留盛土工施工時）

観測計器の配置は、図-1に示す。観測には、伸縮計（24箇所）、地盤傾斜計（12箇所）、孔内傾斜計（1箇所）、パイプひずみ計（6箇所）、GPS（8箇所）、地震計（2箇所）、雨量計（1箇所）を用いた。このうち、熊谷組では伸縮計10箇所、GPS 5箇所を施工の進展に合わせて設置した。また、基準値を超過した場合にはメール配信し、WEB上で計測値を確認して周知する体制とした。

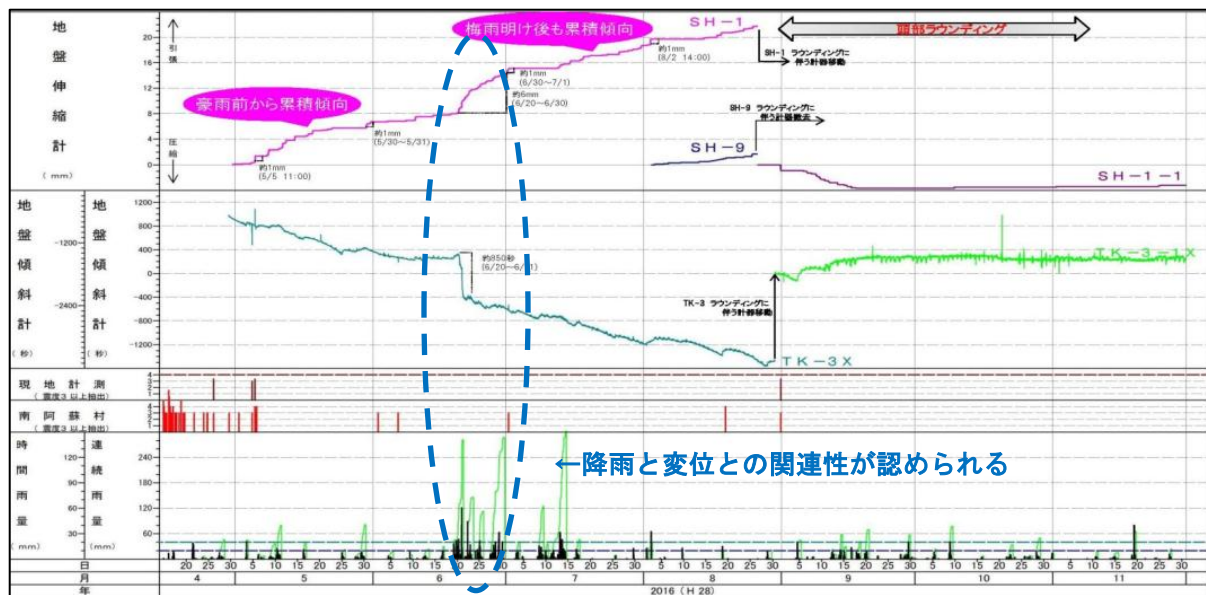
図-2 比較的大変位が大きい計器（SH-1、TK-3）の計測結果と降雨・地震との関係<sup>1)</sup>

施工期間中の比較的大きな変位は、平成28年6月末の大雨の期間に認められたものの、本格的にラウンディングを開始した平成28年9月以降に顕著な変位はみられなかった。大雨期間中に比較的大きな変位がみられた計器の観測結果は図-2に示す。変位は降雨との関連性が高く、基本的には降雨による作業中止時に伸縮計や地盤傾斜計において中止基準を上回るような変位が観測され、作業中（稼働中）に中止基準を上回るデータは観測されなかった。

なお、作業再開にあたっては、3時間以上の連続して降雨がないことや計器の観測結果に異常がないことを確かめ、目視および監視カメラによるのり面や周辺構造物の点検（変状確認）を行い、作業範囲の安全性を確認した。

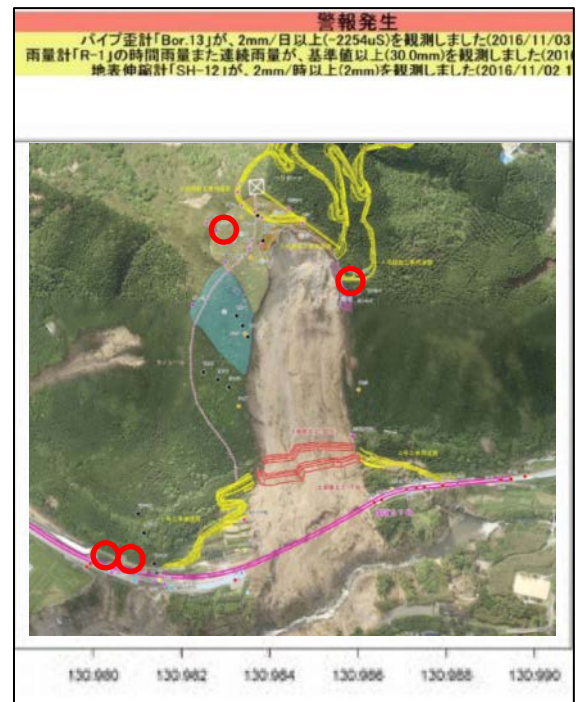
図-3 警報統合システムの表示例（訓練）

本システムは、各メーカーのシステムより発信される警報メールを指定のサーバーで受信し、そのメール内容から警報の概要を捉え、発生箇所や状況をWEBページで表示する（図-3）。
