保守現場における航空レーザ計測技術を活用した斜面管理手法の一考察

西日本旅客鉄道株式会社 広島土木技術センター 正会員 ○衛藤 一平
非会員 古賀 小百合

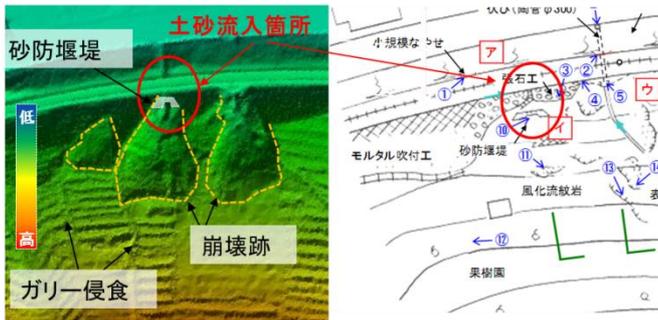
当箇所は風化した流紋岩類の地質からなる山地裾部を切り取った区間である。崩壊跡により形成された集水地形の下流に砂防堰堤が施工されているが、H28 年の豪雨により切土上部が崩壊して土砂流出し、崩土は線路際まで到達した。図 3 に今回比較した地形図を示す。まず、斜面防災カルテの記述を整理すると以下の 3 点の要因が読み取られる。1)全体に風化流紋岩が分布する 2)斜面中腹に崩壊跡があり崩壊や土砂流入の恐れがあるが、砂防堰堤が整備されているため線路への影響は小さい 3)砂防堰堤背面には 8 割程度土砂が堆積している。1)～3)の情報から、不安定な地質や崩壊跡の有無、現在の砂防堰堤背面の状態などが読み取れる。一方で砂防堰堤上部の崩壊跡の規模や形状・ガリーの存在は読み取れず、発生する土砂流出の規模や砂防堰堤の効果を読み取ることが難しい。結果的に土砂流出が発生しても線路への影響は小さいと判断している。次に、航空レーザ計測の結果から判読される事項を整理する。4)複数のガリー侵食が崩壊跡に向かって伸びている 5)当該箇所・隣接箇所に崩壊跡の存在と規模が明確に認められる。航空レーザ計測によれば、雨水の集中流下から源頭部付近の崩壊を招く恐れのある地形条件がより強く読み取れる。加えて、崩壊跡の形状を正確にとらえることで次なる崩壊の規模をある程度予

測でき、下流の砂防堰堤の堆積状態を「望ましくない」とする判断根拠にもなり得たと考える。

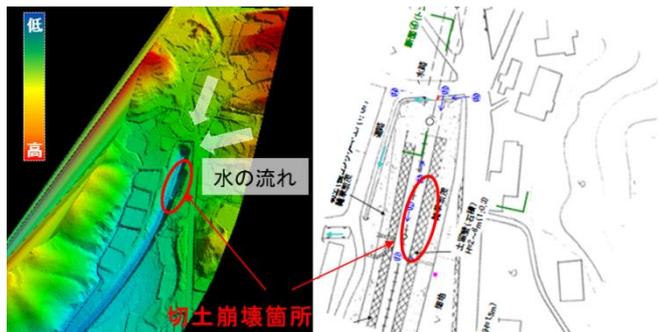
図 4：航空レーザ計測（左）と斜面防災カルテ（右）事例 2

当箇所は扇状地内の両切土区間であり、H22年の豪雨によって約 2000m³の土砂が崩壊した箇所である。当該のり面は張コンクリート工が施されており、崩壊時にのり面に大きな亀裂が発生していた状況などから、のり面工背面への浸透水が崩壊の主な原因であるとされている。図 4 に今回比較した地形図を示す。まず斜面防災カルテの記述を整理すると、以下の 3 点の要因が読み取られる。1)地質は粗粒の花崗岩と風化流紋岩からなる 2)張コンクリートに水平方向のひびわれが存在する 3)のり肩上部は平地(畑)であり、排水こうは整備されていない。以上の記述から、風化した土砂の存在、のり面工の不安定な状態、のり肩部に雨水が浸透しやすいことなどが読み取れる。一方で豪雨時に当該箇所に水が集まる要因を読み取ることはできなかった。次に航空レーザ計測結果から読み取れる情報を整理すると 4)山地に囲まれた扇状地地帯を切り取っており、当該線路の両切土部に向かって周辺地盤の勾配が低くなるということが読み取れる。ここから、一帯の山地から流出した水が線路方向に集中する広域の集水地形であることが読み取れた。航空レーザ計測によって、斜面防災カルテや現地踏査では把握しきれない広域的な勾配を捉えることができた一例である。
