# NATM トンネル覆工コンクリートにおける施工目地部の変状抑制対策とその効果

西松建設(株) 土木設計部 正会員 ○宮田 和実  
 西松建設(株) 北日本支社 正会員 目崎 浩二, 河内 正道  
 国土交通省 東北地方整備局 大菅 貴広  
 横浜国立大学 准教授 正会員 細田 暁

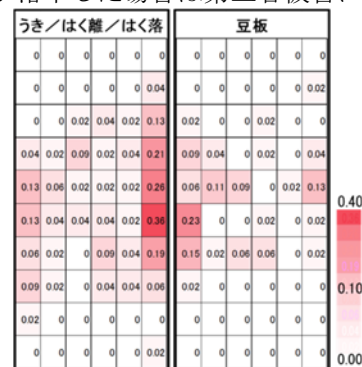
国土交通省の管理する道路トンネルの点検結果を分析した一例について説明する。本事例は、2007年に完成した延長500m程度のトンネルについて、2009年に行われた点検結果を用いて分析した結果である。図-1は、点検調査に記載されている変状の展開図に対して、60分割の位置情報を与えたものである。展開図の左右縁が施工目地に、上下端が側壁部に該当する。この事例では、覆工コンクリートの側壁がタイルで覆われており、その部分の点検データは得られていない。60分割の各位置における1ブロックあたりの変状の個数を可視化したものが図-2である。図-2において、赤色が濃いほど変状の発生頻度が高いことを示し、数字が1の場合、1ブロックにつき1つ変状が生じていることを示している。このトンネルでは、うき・はく離・はく落は、施工目地近傍に多いことが分かる。しかも、アーチの天端付近に多く発生しており、コンクリートが落下した場合は第三者被害につながる懸念がある。

図-2 トンネル1ブロックあたりの変状の発生頻度の例

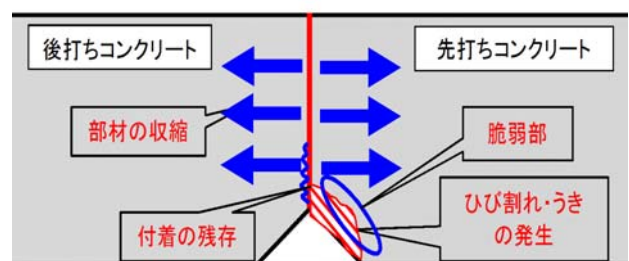
図-3に、筆者らの推察する施工目地付近での不具合の発生メカニズムを示す。後打ちコンクリートの打込み後、コンクリートの温度変化や収縮による体積変化により、後打ちコンクリートと先打ちコンクリートは離れる方向に変形する。このときに、両者の間に付着が存在する場合、コンクリート内部に低品質の弱部が存在すれば、その弱部に沿ってひび割れが発生し、浮きにつながる可能性がある。

図-3の概念図では、先打ちコンクリートの側に低品質な弱部が生じる状況を想定している。実際、材令が経っており、強度がより発現しているはずの先打ちコンクリート側にひび割れやうきが生じる目地部が、現場においては少なくない。その理由として、筆者らは先打ちコンクリートのつま部に、低品質な部分が生じる可能性があると考えている。

実施工において、つま部に設置した水抜き用穴あき鋼板つま板（パンチングメタル）から排出されたブリーディング水の混入したモルタルを採取し、材令28日まで現場養生したものについて圧縮強度試験を行った。最初に排出されたモルタル（泡を多く含んだ試料）の強度は11.7N/mm<sup>2</sup>であり、呼び強度24N/mm<sup>2</sup>の1/2程度であった。本現場では、脆弱部の原因となるブリーディング水は適切に排除していたが、つま部には局所的に品質の低い部分ができる可能性はあり、特に天端付近でその可能性が高いと考えられ、これが先打ちコンクリート側のひび割れやうきにつながると考えている。

図-3 施工目地部に変状が発生する機構の推察

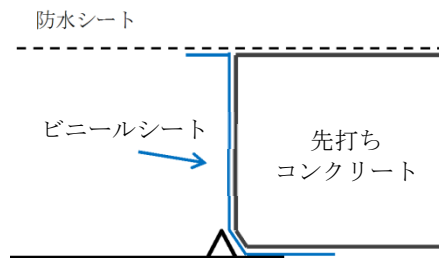
図-4 ビニールシートによる対策の概念図

施工目地の弱部に発生するひび割れ、うきを抑制するために、目地部にビニールシートを設置し、後打ちコンクリートと先打ちコンクリートとの縁を完全に切り、両者の付着を低減する対策を施した。この対策の概念図を図-4 に、現場での施工状況を写真-1 に示す。使用したビニールシートは  $t=0.2\text{mm}$  の薄手のフィルムシートであり、安価で、入手も容易である。セトル脱型後、先打ちコンクリートのつま部に貼付ける。このとき、後打ちコンクリートが先打ちのコンクリートに直接触れることの無い様、つま部を完全に覆うように取り付ける必要がある。筆者らの現場においては、防水シート側の固定には粘着テープを使用し、先打ちコンクリート側は、プラスチックフラットバーをコンクリート釘にて固定した。ビニールシートの端部は目地に沿わせてセトル外部へ出し、後打ちコンクリートに巻き込まれないよう配慮した。

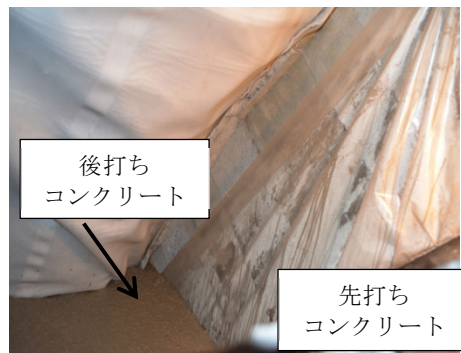
写真-1 ビニールシートによる対策の現場施工状況

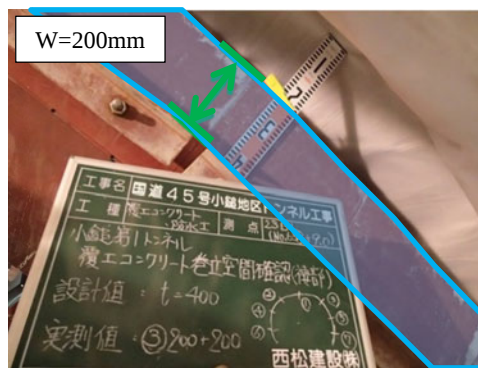
写真-2 鋼板設置状況（セトル外部より）

通常、セトルのつま部型枠は、木矢板にて施工を行うのが一般的である。しかし木矢板は、転用を重ねるごとに表面に毛羽立ちが発生したり、施工する作業員の技量によって、木矢板の間の隙間がばらついたり、木矢板ごとに段差が出来たりすることがある。このような場合、つま部の端面には凹凸が発生しており、後打ちコンクリートとの間に付着力が生じ易くなると考えられる。このような端面の凹凸を低減するために、つま部のダミージョイント（三角形目地鋼板）に合わせて、 $w=200\text{mm}$  の鋼板を設置した。写真-2 に設置状況を示す。つま部の型枠の一部を鋼板とすることで、覆工コンクリートのつま部仕上がり面が平滑となり、後打ちコンクリートと先打ちコンクリートとの付着を低減させることが期待できる。

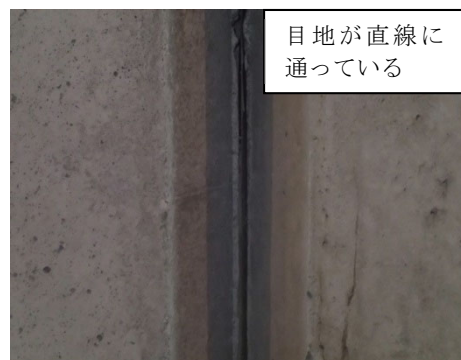
目地部の変状の有無を確認するために目視調査を行った。調査は全 97BL で行い、内訳は、ビニールシートの対策工を行った箇所が 44BL、未対策箇所が 53BL である。目視調査の結果、未対策区間では 11BL で目地部にひび割れやうきが確認されたのに対し、対策区間では変状は確認されなかった。ビニールシートの挿入による縁切りが効果的であったといえる。対策区間の目地部の状況を写真-3 に示す。施工完了時、覆工より突出しているビニールシートは切断撤去する。対策箇所ではビニールシートの箇所では完全に縁が切れており、目地が直線に通り、美観にも優れる結果となった。

写真-3 施工目地近景（ビニールシート対策箇所）

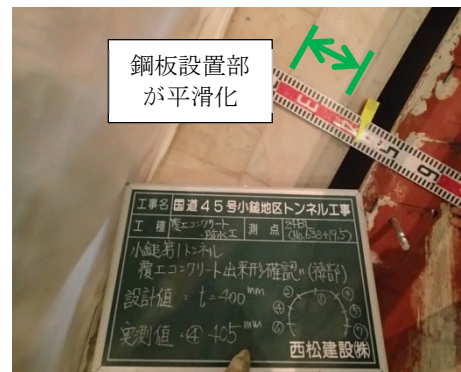
対策工を行った場合のつま部の仕上がり状況を写真-4 に示す。対策箇所は、鋼板部の仕上がり平滑化されており、後打ちコンクリートと先打ちコンクリートとの間の付着力は小さくなっていると考えられる。また、対策に使用している材料が鋼板であるので、脱型後に適切にケレンを行うことで、転用を重ねても仕上がり端部の平滑さを保つことが出来た。対策工を採用したトンネルの目地箇所数は 29 箇所であり、目視調査の結果、不具合は確認されなかった。

写真-4 つま部の仕上がり（鋼板対策箇所）
