鋼橋まくら木受台における疲労き裂の発生原因解明

東海旅客鉄道株式会社 正会員 ○稲葉 涼二 東海旅客鉄道株式会社 正会員 土井 宏政
東海旅客鉄道株式会社 正会員 森田 雅也 東海旅客鉄道株式会社 正会員 高橋 和也

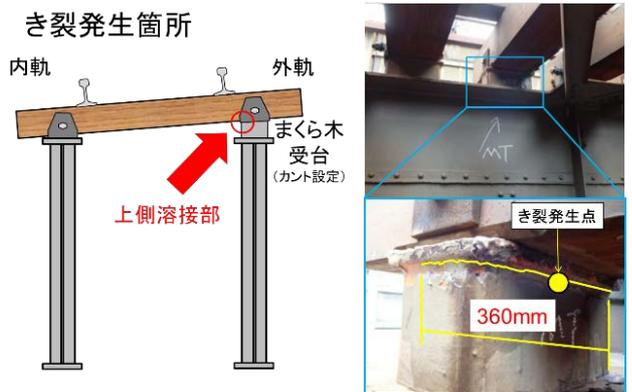
図-1 変状概要図

き裂発生箇所はまくら木から桁へ荷重を伝達するまくら木受台であり、この部材は曲線区間の桁においてカントを設定するために設置されている部材である。この受台の上側溶接部にき裂が発生していた(図-1)。き裂長は最大で 360mm と比較的長いき裂であり、下り線に 5 箇所、上り線に 14 箇所、計 19 箇所のき裂が外軌側で発生していた(図-2)。また、き裂が短い箇所では受台の軌間側の上側溶接部の中央付近からき裂が発生していたため(図-1)、この箇所をき裂の発生点であると推定した。

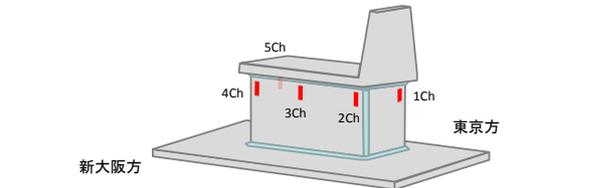
図-3 応力測定図概要

まくら木受台の挙動を確認するため、受台全体の鉛直方向応力測定を実施した(図-3)。測点は受台の上部 4 隅(1, 2, 4, 5ch) およびき裂発生点(3ch)の計 5 点とした。測定対象とした受台は 5 箇所であり、サンプリング周波数を 2000Hz として測定を行った。測定結果(図-4) からいずれの測点についても応力は小さく、最大でも 10MPa 程度と小さい値であった。測定したすべてのまくら木受台において、き裂の発生が懸念される値ではない結果となった。さらにき裂発生のクリティカルとなる挙動を把握するため、測定した 5 測点の波形を重ね合わせて分析を行った結果、き裂発生箇所である 3ch では車軸載荷時に応力が最大となるため、車軸載荷時における受台の挙動に着目した。また、着目する受台は直下の構造の違いによって分類し、比較を行った。受台直下に部材がない箇所を一般部、ガセットプレートが設置されている箇所をガセット部、横桁上

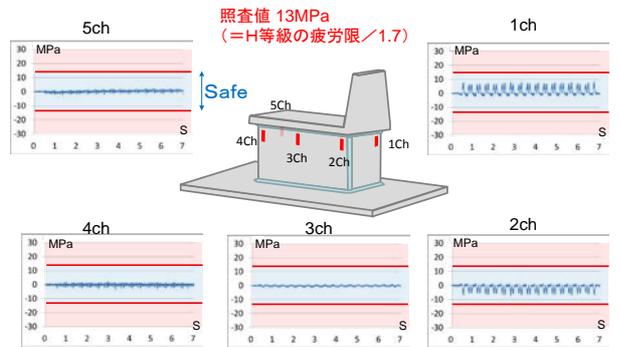
図-4 応力測定結果(まくら木 No.58)

の受台を横桁部として検討を行った。その結果、分類した3箇所の挙動は、各まくら木受台において様々な挙動を示していることがわかった。これはまくら木受台周辺の構造の違い等によって、荷重を支持する条件が異なるためと推察できる。各受台の共通点としては、き裂の発生点である軌間側中央点については車軸載荷時に圧縮応力が作用していることが挙げられる。

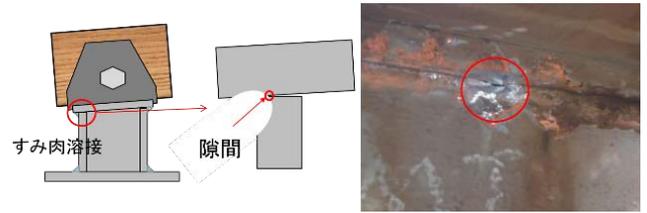
図-5 受台切削調査状況

まくら木受台に発生したき裂の内部を目視にて確認するため、切削調査を実施した。調査の結果、図-5のように上下の鋼板は密着しておらず、構造上隙間があることがわかった。この隙間に応力が集中したのではないかと考えられる。

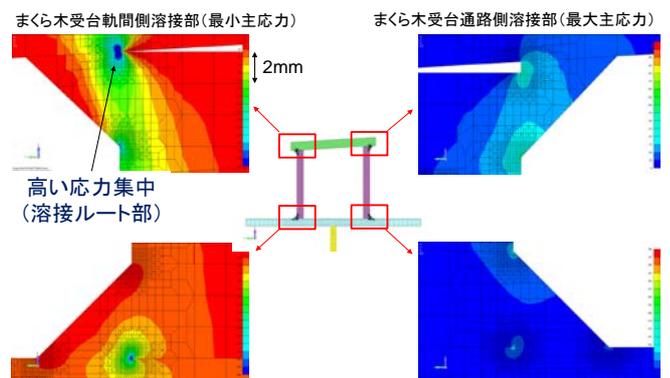
図-8 FEM解析結果(現状構造)

応力測定および切削調査の結果から受台内部の応力を確認する必要があったため、FEM解析を行った。モデル(図-6)を示す。トラス橋の1格間をモデル化し、今回最もき裂長の長かったまくら木受台に注目して解析を行った。着目するまくら木受台に載荷する荷重は設計荷重とし、左右レールにそれぞれ9tの荷重を載荷した。まくら木受台の断面図(図-7)を示す。き裂の発生していた溶接を含む、4隅の溶接について着目し、溶接周辺の応力分布を確認した。溶接と母材の接合部は最も詳細にモデル化し、0.1mmピッチの要素サイズとした。また、現場にて確認された構造上の隙間も再現し、より実際の受台に合わせたモデルで解析を行った。解析結果(図-8)を示す。き裂の発生点と考えられる受台上部の軌間側溶接ルート部において極めて高い応力が発生しており、この応力集中が原因でき裂が発生したことがわかった。しかし、応力が集中している箇所から数ミリ離れると応力が急激に低くなっており、き裂の伸展速度は遅かったと推定できる。なぜこのような応力状態になったのか考察すると、まず列車の荷重が載荷されたことによってまくら木がたわみ、軌道はまくら木受台より内側にあるため、受台の軌間側には圧縮応力が作用し、溶接の内側(以下ルート部)に局所的な応力集中がみられたと考えられる。よってき裂の発生原因はまくら木のたわみをまくら木受台で拘束する結果、まくら木受台上側溶接部に大きな力がかかり、ルート部に応力が集中したためと考えられる。

本研究の結果、き裂の発生原因は、受台軌間側上側溶接のルート部への応力集中であることが確認された。東海道新幹線では、本研究の知見をもとに、対策工法を検討し¹⁾、実橋での対策工事を実施している。今後も、東海道新幹線構造物を適切に維持管理し、安全安定輸送の確保に努めていく。
